ชื่อฝาย - ชื่อลำน้ำ แม่ตาลน้อย ลำน้ำสาขาของ แม่น้ำแม่ปิง ประเภทลำน้ำ ลำห้วย วันที่สำรวจ 9 ต.ค. 66
 หมู่บ้าน หมู่ที่ 08 ปงเหนือ ตำบล ปงยางคก อำเภอ หางฉัตร จังหวัด ลำปาง
 ก่อสร้าง เมื่อปี พ.ศ. อายุฝาย มากกว่า 15 ปี หน่วยงานรับผิดชอบ เทศบาลตำบลปงยางคก ออกแบบเอง

ผลการตรวจสอบสภาพฝาย

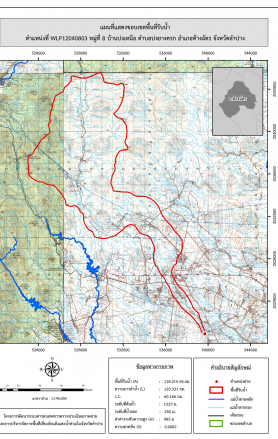
<p>ข้อมูลพื้นที่รับน้ำของฝาย A = 118.215 ตารางกิโลเมตร L = 120.331 กิโลเมตร LC = 60.166 กิโลเมตร H = 985 เมตร s = 0.0082 Return period = 100 ปี อัตราการไหลสูงสุด = 159.74 ลบ.ม./วินาที</p>	<p>สภาพโดยรวมของฝาย</p> <p>"เป็นฝาย คสล. มีอายุมากกว่า 15 ปี มีสภาพในแต่ละส่วนดังนี้ ส่วน Protection เหนือน้ำ : ไม่มี ส่วนเหนือน้ำ : มีการกัดเซาะ ทรุดตัว และแตกร้าวเล็กน้อย โดยรวมยังใช้งานได้ ส่วนควบคุมน้ำ : มีการกัดเซาะ ทรุดตัว และแตกร้าวเล็กน้อย โดยรวมยังใช้งานได้ ส่วนท้ายน้ำ : มีการกัดเซาะ ทรุดตัว และแตกร้าวเล็กน้อย โดยรวมยังใช้งานได้ ส่วน Protection ท้ายน้ำ : ไม่มี ระบบส่งน้ำ : ปกติมีวัชพืชขึ้นน้อย มีสภาพตะกอนหน้าฝาย : ปานกลาง"</p> <p>แนวทางแก้ไขปรับปรุงเบื้องต้น</p> <p>มีสภาพโดยรวมยังพอใช้งานได้เนื่องจากสภาพฝายค่อนข้างทรุดโทรมหากซ่อมแซมอาจไม่คุ้มค่า และอาจไม่ทนทานดังนั้นสามารถใช้งานต่อไปได้แต่หากเกิดความเสียหายเพิ่มเติมควรรื้อถอนและก่อสร้างใหม่ ระหว่างการใช้งานควรวางมาตรการขุดลอกและกำจัดวัชพืชตามเวลาที่เหมาะสม</p>
