ชื่อฝาย ลุ่มท่า ชื่อลำน้ำ แม่ตาล ลำน้ำสาขาของ แมยว/แม่น้ำวัง ประเภทลำน้ำ ลำห้วย วันที่สำรวจ 9 ต.ค. 66  
หมู่บ้าน หมู่ที่ 11 ไธทะล้า ตำบล ปงยางคก อำเภอ ห้างฉัตร จังหวัด ลำปาง  
ก่อสร้าง เมื่อปี พ.ศ. อายุฝาย มากกว่า 20 ปี หน่วยงานรับผิดชอบ เทศบาลตำบลปงยางคก ออกแบบเอง

ผลการตรวจสอบสภาพฝาย

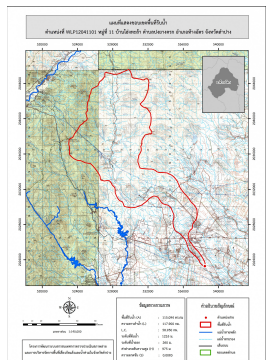
| พื้นที่รับน้ำของฝายและข้อมูลประกอบ | สภาพโดยรวมของฝายและแนวทางแก้ไขปรับปรุงเบื้องต้น |
|---|---|
| <p>ข้อมูลพื้นที่รับน้ำของฝาย<br/>A = 115.094 ตารางกิโลเมตร<br/>L = 117.9 กิโลเมตร<br/>LC = 58.95 กิโลเมตร<br/>H = 975 เมตร<br/>s = 0.0083<br/>Return period = 100 ปี<br/>อัตราการไหลสูงสุด = 157.07 ลบ.ม./วินาที</p> | <p>สภาพโดยรวมของฝาย</p> <p>"เป็นฝาย คสล. สันมนมีอายุมากกว่า 20 ปี มีสภาพในแต่ละส่วนดังนี้ ส่วน Protection เหนือน้ำ : ไม่มี ส่วนเหนือน้ำ : ไม่สามารถมองเห็นส่วนพื้น ส่วนลาดด้านข้างมีการกัดเซาะ ทรุดตัว และแตกร่วนน้อย โดยรวมยังใช้งานได้ ส่วนควบคุมน้ำ : มีการกัดเซาะ ทรุดตัว และแตกร่วนน้อย โดยรวมยังใช้งานได้ ส่วนท้ายน้ำ : มีการกัดเซาะ ทรุดตัว แตกร่วน มีรูโพรง รั่ว และมีการเคลื่อนตัวปานกลาง มีวัชพืชขึ้นน้อยควรได้รับการปรับปรุง ส่วน Protection ท้ายน้ำ : ไม่มี ระบบส่งน้ำ : มีการกัดเซาะ และทรุดตัวน้อย มีวัชพืชขึ้นน้อย มีสภาพตะกอนหน้าฝาย : มาก"</p> <p>แนวทางแก้ไขปรับปรุงเบื้องต้น</p> <p>ส่วนอื่นๆของตัวฝายมีสภาพปกติ</p> <p>แต่ส่วนท้ายน้ำได้รับความเสียหายถูกกัดเซาะและมีการทรุดตัวควรได้รับการปรับปรุงเพื่อป้องกันผลกระทบต่อส่วนควบคุมน้ำ</p> <p>ควรวางแผนมาตรการขุดลอก และกำจัดวัชพืชตามเวลาที่เหมาะสม</p> |
