ชื่อฝาย - ชื่อลำน้ำ แม่อาว ลำน้ำสาขาของ แม่อาว/แม่น้ำวัง ประเภทลำน้ำ ลำห้วย วันที่สำรวจ 9 ต.ค. 66
 หมู่บ้าน หมู่ที่ 13 นางแล ตำบล ปงยางคก อำเภอ ห้างฉัตร จังหวัด ลำปาง
 ก่อสร้าง เมื่อปี พ.ศ. อายุฝาย มากกว่า 15 ปี หน่วยงานรับผิดชอบ เทศบาลตำบลปงยางคก ออกแบบเอง

ผลการตรวจสอบสภาพฝาย

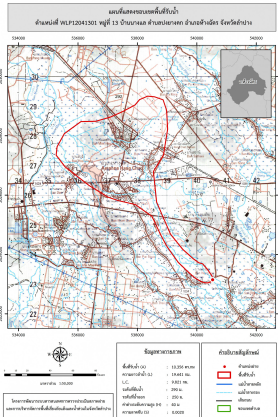
| พื้นที่รับน้ำของฝายและข้อมูลประกอบ | สภาพโดยรวมของฝายและแนวทางแก้ไขปรับปรุงเบื้องต้น |
|--|--|
| <p>ข้อมูลพื้นที่รับน้ำของฝาย A = 10.356 ตารางกิโลเมตร L = 19.641 กิโลเมตร LC = 9.821 กิโลเมตร H = 40 เมตร s = 0.002 c = 0.2 l = 17 มิลลิเมตร/ชั่วโมง Return period = 100 ปี อัตราการไหลสูงสุด = 9.79 ลบ.ม./วินาที</p> | <p>สภาพโดยรวมของฝาย</p> <p>"เป็นฝาย คสล. มีอายุมากกว่า 15 ปี มีสภาพในแต่ละส่วนดังนี้ ส่วน Protection เหนือน้ำ : ไม่มี ส่วนเหนือน้ำ : ไม่มี ส่วนควบคุมน้ำ : มีการกัดเซาะด้านข้างน้อย โดยรวมยังใช้งานได้มีวัชพืชขึ้นปานกลาง ส่วนท้ายน้ำ : ไม่สามารถมองเห็น ส่วน Protection ท้ายน้ำ : ปกติมีวัชพืชขึ้นน้อย ระบบส่งน้ำ : ปกติมีวัชพืชขึ้นน้อย มีสภาพตะกอนหน้าฝาย : ปานกลาง"</p> <p>แนวทางแก้ไขปรับปรุงเบื้องต้น</p> <p>"มีสภาพโดยรวมปกติ มีวัชพืชขึ้นบริเวณส่วนควบคุมน้ำค่อนข้างหนาแน่น ควรวางมาตรการขุดลอก และกำจัดวัชพืชตามเวลาที่เหมาะสม"</p> |
