การตรวจสภาพฝายและแนวทางแก้ไขปรับปรุงเพื่อเพิ่มประสิทธิภาพฝาย ในจังหวัดลำปาง

รหัสฝายที่ : WLP12050503

ชื่อฝาย ต้นมัน ชื่อลำน้ำ แม่ตาล ลำน้ำสาขาของ แม่น้ำ/แม่น้ำวัง ประเภทลำน้ำ ลำห้วย วันที่สำรวจ 5 ต.ค. 66  
หมู่บ้าน หมู่ที่ 05 หัววัง ตำบล เวียงตาล อำเภอ ห้างฉัตร จังหวัด ลำปาง  
ก่อสร้าง เมื่อปี พ.ศ. อายุฝาย มากกว่า 30 ปี หน่วยงานรับผิดชอบ เทศบาลตำบลเวียงตาล ใช้แบบมาตรฐาน : กรมชลประทาน

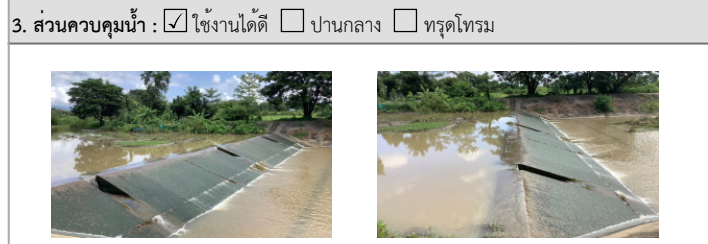
| สภาพฝายของแต่ละองค์ประกอบ (Element) | | | |
|---|---|---|---|
| 3. ส่วนควบคุมน้ำ : <input checked="" type="checkbox"/> ใช้งานได้ดี <input type="checkbox"/> ปานกลาง <input type="checkbox"/> ทรุดโทรม | ตะกอนมีน้อย | 4. ส่วนท้ายน้ำ : <input type="checkbox"/> ใช้งานได้ดี <input checked="" type="checkbox"/> ปานกลาง <input type="checkbox"/> ทรุดโทรม | ตะกอนมีน้อย |

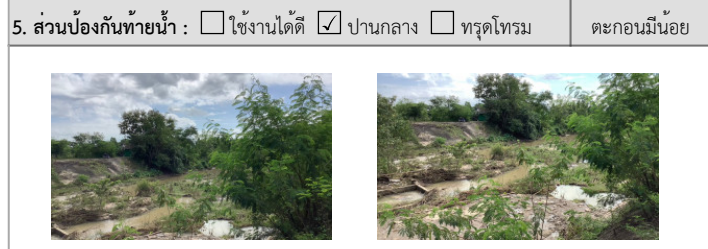
| สภาพฝายของแต่ละองค์ประกอบ (Element) | | | |
|---|---|---|---|
| 5. ส่วนป้องกันท้ายน้ำ : <input type="checkbox"/> ใช้งานได้ดี <input checked="" type="checkbox"/> ปานกลาง <input type="checkbox"/> ทรุดโทรม | ตะกอนมีน้อย | 6. ระบบส่งน้ำ : <input checked="" type="checkbox"/> ใช้งานได้ดี <input type="checkbox"/> ปานกลาง <input type="checkbox"/> ทรุดโทรม | ตะกอนมีน้อย |
