การตรวจสอบสภาพฝายและแนวทางแก้ไขปรับปรุงเพื่อเพิ่มประสิทธิภาพฝาย ในจังหวัดลำปาง

รหัสฝายที่ : WLP12050703

ชื่อฝาย ห้วยวังหลวง ชื่อลำน้ำ แม่น้ำตาล ลำน้ำสาขาของ แม่น้ำวัง/แม่น้ำวัง ประเภทลำน้ำ ลำห้วย วันที่สำรวจ 5 ต.ค. 66
 หมู่บ้าน หมู่ที่ 07 ห้วยเรียน ตำบล เวียงตาล อำเภอ ห้างฉัตร จังหวัด ลำปาง
 ก่อสร้าง เมื่อปี พ.ศ. อายุฝาย มากกว่า 15 ปี หน่วยงานรับผิดชอบ จังหวัดลำปาง ออกแบบเอง

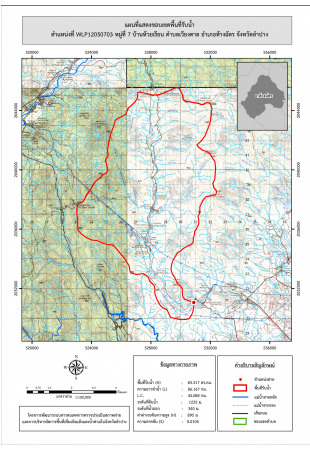
<p>พื้นที่รับน้ำของฝายและข้อมูลประกอบ</p> <p>ข้อมูลพื้นที่รับน้ำของฝาย</p> <p>A = 83.317 ตารางกิโลเมตร</p> <p>L = 86.167 กิโลเมตร</p> <p>LC = 43.084 กิโลเมตร</p> <p>H = 895 เมตร</p> <p>s = 0.0104</p> <p>Return period = 100 ปี</p> <p>อัตราการไหลสูงสุด = 128.13 ลบ.ม./วินาที</p>	<p>สภาพโดยรวมของฝาย</p> <p>"เป็นฝาย คลส. มีอายุมากกว่า 10 ปี มีสภาพในแต่ละส่วนดังนี้ ส่วน Protection เหนือหน้า : ไม่มี ส่วนเหนือหน้า : ถูกกัดเซาะได้รับความเสียหายค่อนข้างมาก ส่วนควบคุมน้ำ : ถูกกัดเซาะพังเสียหายหมดสภาพ ตัวฝายทรุดตัว และด้านข้างถูกกัดเซาะขาด ส่วนท้ายน้ำ : ถูกกัดเซาะพังเสียหายหมดสภาพ ส่วน Protection ท้ายน้ำ : ไม่มี ระบบส่งน้ำ : ปกติมีวัชพืชขึ้นน้อย มีสภาพตะกอนหน้าฝาย : ปานกลาง"</p> <p>แนวทางแก้ไขปรับปรุงเบื้องต้น</p> <p>"ควรรื้อถอน และก่อสร้างใหม่โดยให้พิจารณาจาก 4 ส่วนดังนี้</p> <ol style="list-style-type: none"> 1.มีรูปแบบของฝายให้เหมาะสมกับลักษณะภูมิประเทศ ความลาดชันและปริมาณตะกอนในลำน้ำ 2.ความยาวสันฝายไม่น้อยกว่าความกว้างลำน้ำเดิม 3.ความสูงสันฝายเหมาะสมไม่ทำให้เกิดน้ำล้นตลิ่งในช่วงน้ำหลาก 4.อาคารสลายพลังงานด้านหลังตัวฝายสามารถลดพลังงานของน้ำไม่ทำให้เกิดการกัดเซาะท้ายฝาย"
