ชื่อฝาย ปิงใจ ชื่อลำน้ำ แม่น้ำว ลำน้ำสาขาของ แม่น้ำวัง ประเภทลำน้ำ ลำห้วย วันที่สำรวจ 3 ต.ค. 66  
หมู่บ้าน หมู่ที่ 02 ลุ่มกลาง ตำบล แม่สัน อำเภอ ห้างฉัตร จังหวัด ลำปาง  
ก่อสร้าง เมื่อปี พ.ศ. อายุฝาย มากกว่า 15 ปี หน่วยงานรับผิดชอบ ที่ว่าการอำเภอห้างฉัตร ออกแบบเอง

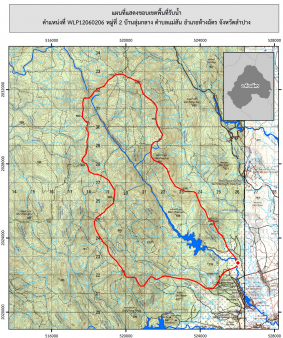
| พื้นที่รับน้ำของฝายและข้อมูลประกอบ | สภาพโดยรวมของฝายและแนวทางแก้ไขปรับปรุงเบื้องต้น |
|---|---|
| <p>ข้อมูลพื้นที่รับน้ำของฝาย</p> <p>A = 49.873 ตารางกิโลเมตร</p> <p>L = 61.402 กิโลเมตร</p> <p>LC = 30.701 กิโลเมตร</p> <p>H = 670 เมตร</p> <p>s = 0.0109</p> <p>Return period = 100 ปี</p> <p>อัตราการไหลสูงสุด = 92.73 ลบ.ม./วินาที</p> | <p>สภาพโดยรวมของฝาย</p> <p>"เป็นฝายสันมน คลส. มีอายุมากกว่า 20 ปี มีสภาพในแต่ละส่วนดังนี้ ส่วน Protection เหนือน้ำ : ไม่มี ส่วนเหนือน้ำ : ถูกกัดเซาะพังเสียหายหมดสภาพ ส่วนควบคุมน้ำ : ถูกกัดเซาะพังเสียหายหมดสภาพ ส่วนท้ายน้ำ : ถูกกัดเซาะพังเสียหายหมดสภาพ ส่วน Protection ท้ายน้ำ : ไม่มี ระบบส่งน้ำ : ปกติมีวัชพืชขึ้นน้อย มีสภาพตะกอนหน้าฝาย : ปานกลาง"</p> <p>แนวทางแก้ไขปรับปรุงเบื้องต้น</p> <p>"เนื่องจากส่วนควบคุมฝายถูกกัดเซาะพังเสียหายดังนั้นควรรื้อถอน และก่อสร้างใหม่ให้มีรูปแบบและขนาดที่เหมาะสมกับหน้าตัดลำน้ำ และปริมาณน้ำหลาก"</p> |
