ชื่อฝาย อ้อยแก้ว ชื่อลำน้ำ แม่สั้น ลำน้ำสาขาของ แม่นาว/แม่น้ำวัง ประเภทลำน้ำ ลำห้วย วันที่สำรวจ 4 ต.ค. 66  
หมู่บ้าน หมู่ที่ 06 สัมปอัย ตำบล แม่สั้น อำเภอ ห้างฉัตร จังหวัด ลำปาง  
ก่อสร้าง เมื่อปี พ.ศ. อายุฝาย มากกว่า 10 ปี หน่วยงานรับผิดชอบ อบต.แม่สั้น ใช้แบบมาตรฐาน : มข.2527

#### ผลการตรวจสอบสภาพฝาย

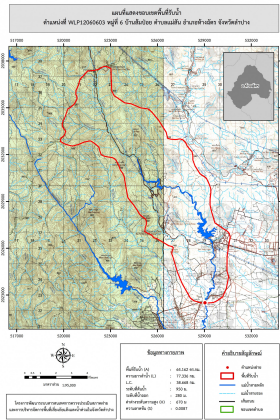
| พื้นที่รับน้ำของฝายและข้อมูลประกอบ | สภาพโดยรวมของฝายและแนวทางแก้ไขปรับปรุงเบื้องต้น |
