ชื่อฝาย - ชื่อลำน้ำ แม่ปุ่น ลำน้ำสาขาของ แม่สัน/แม่ยาว/แม่น้ำวัง ประเภทลำน้ำ ลำห้วย วันที่สำรวจ 4 ต.ค. 66
 หมู่บ้าน หมู่ที่ 06 ส้มป่อย ตำบล แม่สัน อำเภอ หางฉัตร จังหวัด ลำปาง
 ก่อสร้าง เมื่อปี พ.ศ. 2563 อายุฝาย 3 หน่วยงานรับผิดชอบ จังหวัดลำปาง ใช้แบบมาตรฐาน : มข.2527

พิกัดฝาย			
X(UTM)	528978	Y(UTM)	2023052

ผลการตรวจสอบสภาพฝาย

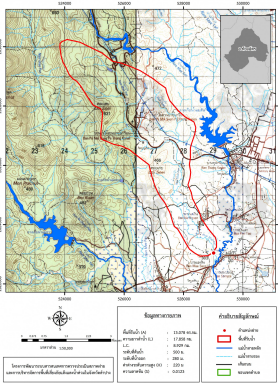
พื้นที่รับน้ำของฝายและข้อมูลประกอบ	สภาพโดยรวมของฝายและแนวทางแก้ไขปรับปรุงเบื้องต้น
