ชื่อฝาย - ชื่อลำน้ำ แม่ปุ่น ลำน้ำสาขาของ แม่สัน/แม่ยาว/แม่น้ำวัง ประเภทลำน้ำ ลำห้วย วันที่สำรวจ 4 ต.ค. 66
 หมู่บ้าน หมู่ที่ 08 นาเงิน ตำบล แม่สัน อำเภอ หางฉัตร จังหวัด ลำปาง
 ก่อสร้าง เมื่อปี พ.ศ. 2541 อายุฝาย 25 หน่วยงานรับผิดชอบ อบต.แม่สัน ไซ้แบบมาตรฐาน : มข.2527

พิกัดฝาย			
X(UTM)	527676	Y(UTM)	2024779

ผลการตรวจสอบสภาพฝาย

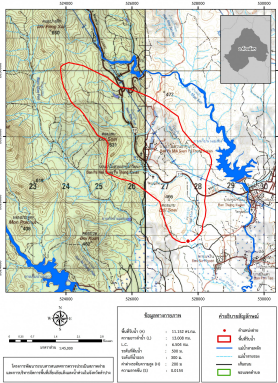
<p>ข้อมูลพื้นที่รับน้ำของฝาย A = 11.152 ตารางกิโลเมตร L = 13.008 กิโลเมตร LC = 6.504 กิโลเมตร H = 200 เมตร s = 0.0154 c = 0.3 I = 35 มิลลิเมตร/ชั่วโมง Return period = 100 ปี อัตราการไหลสูงสุด = 21.7 ลบ.ม./วินาที</p>	<p>สภาพโดยรวมของฝาย "เป็นฝาย มข.2527 ก่อสร้างเมื่อปี พ.ศ.2541 มีอายุ 25 ปี มีสภาพในแต่ละส่วนดังนี้ ส่วน Protection เหนือน้ำ : ไม่มี ส่วนเหนือน้ำ : ไม่มี ส่วนควบคุมน้ำ : ปกติมีวัชพืชขึ้นปานกลาง ส่วนท้ายน้ำ : ปกติมีวัชพืชขึ้นปานกลาง ส่วน Protection ท้ายน้ำ : ไม่มี ระบบส่งน้ำ : ปกติมีวัชพืชขึ้นน้อย มีสภาพตะกอนหน้าฝาย : มาก"</p> <p>แนวทางแก้ไขปรับปรุงเบื้องต้น ตัวฝายมีสภาพค่อนข้างเก่าแต่ยังใช้งานได้ โดยรวมปกติแต่มีวัชพืชขึ้นปานกลาง ควรวางมาตรการขุดลอก และกำจัดวัชพืชตามเวลาที่เหมาะสม</p>
---	---
