ชื่อฝาย - ชื่อลำน้ำ แม่ป๋อน ลำน้ำสาขาของ แมยว/แม่น้ำวัง ประเภทลำน้ำ ลำห้วย วันที่สำรวจ 3 ต.ค. 66
 หมู่บ้าน หมู่ที่ 09 หัวทุ่งพัฒนา ตำบล แม่สัน อำเภอ หางฉัตร จังหวัด ลำปาง
 ก่อสร้าง เมื่อปี พ.ศ. อายุฝาย มากกว่า 20 ปี หน่วยงานรับผิดชอบ อบต.แม่สัน ไซ้แบบมาตรฐาน : มข.2527

ผลการตรวจสอบสภาพฝาย

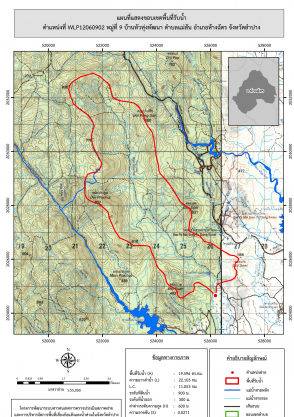
<p>ข้อมูลพื้นที่รับน้ำของฝาย A = 19.596 ตารางกิโลเมตร L = 22.105 กิโลเมตร LC = 11.053 กิโลเมตร H = 600 เมตร s = 0.0271 c = 0.3 l = 35 มิลลิเมตร/ชั่วโมง Return period = 100 ปี อัตราการไหลสูงสุด = 38.13 ลบ.ม./วินาที</p>	<p>สภาพโดยรวมของฝาย "เป็นฝาย มข.2527 มีอายุมากกว่า 20 ปี ได้รับการซ่อมแซมโดย อบต.แม่สันเมื่อปี พ.ศ.2555 มีสภาพในแต่ละส่วนดังนี้ ส่วน Protection เหนือน้ำ : ไม่มี ส่วนเหนือน้ำ : ไม่มี ส่วนควบคุมน้ำ : มีการกัดเซาะ และทรุดตัวปานกลาง โดยถูกกัดเซาะขาดด้านข้างปัจจุบันใช้กระสอบทรายกันซ่อมแซมชั่วคราว มีวัชพืชขึ้นน้อย ส่วนท้ายน้ำ : ปกติมีวัชพืชขึ้นน้อย ส่วน Protection ท้ายน้ำ : ไม่มี ระบบส่งน้ำ : ปกติมีวัชพืชขึ้นน้อย มีสภาพตะกอนหน้าฝาย : ปานกลาง"</p> <p>แนวทางแก้ไขปรับปรุงเบื้องต้น ควรได้รับการปรับปรุงซ่อมแซมส่วนที่ถูกกัดเซาะโดยการขุดดินออกบดอัดใหม่ และก่อสร้างส่วน Protection เหนือน้ำ โดยใช้หินเรียงกลองเกเบี่ยน วางมาตรการขุดลอก และกำจัดวัชพืชตามเวลาที่เหมาะสม</p>
