ชื่อฝาย - ชื่อลำน้ำ ห้วยนาโพ ลำน้ำสาขาของ ประเภทลำน้ำ ลำห้วย วันที่สำรวจ 1 ม.ค. 13
 หมู่บ้าน หมู่ที่ 02 ทุ่งต้น-แม่ติว ตำบล วอแก้ว อำเภอ ห้างฉัตร จังหวัด ลำปาง
 ก่อสร้าง เมื่อปี พ.ศ. 2556 อายุฝาย 10 หน่วยงานรับผิดชอบ อบต.วอแก้ว ออกแบบเอง

ผลการตรวจสอบสภาพฝาย

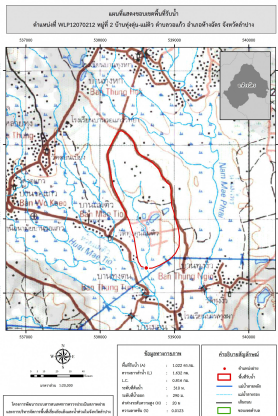
<p>ข้อมูลพื้นที่รับน้ำของฝาย</p> <p>A = 1.022 ตารางกิโลเมตร</p> <p>L = 1.632 กิโลเมตร</p> <p>LC = 0.816 กิโลเมตร</p> <p>H = 20 เมตร</p> <p>s = 0.0123</p> <p>c = 0.2</p> <p>l = 120 มิลลิเมตร/ชั่วโมง</p> <p>Return period = 100 ปี</p> <p>อัตราการไหลสูงสุด = 6.82 ลบ.ม./วินาที</p>	<p>สภาพโดยรวมของฝาย</p> <p>"เป็นฝาย คสล. ก่อสร้างเมื่อปี พ.ศ.2556 มีอายุ 10 ปี มีสภาพในแต่ละส่วนดังนี้ ส่วน Protection เหนือน้ำ : ไม่มี ส่วนเหนือน้ำ : ไม่มี ส่วนควบคุมน้ำ : ปกติมีวัชพืชขึ้นน้อย ส่วนท้ายน้ำ : ปกติมีวัชพืชขึ้นน้อย ส่วน Protection ท้ายน้ำ : ไม่มี ระบบส่งน้ำ : ไม่มี มีสภาพตะกอนหน้าฝาย : ปานกลาง"</p> <p>แนวทางแก้ไขปรับปรุงเบื้องต้น</p> <p>"มีสภาพโดยรวมปกติ ควรวางแผนการขุดลอก และกำจัดวัชพืชตามเวลาที่เหมาะสม"</p>
