ชื่อฝาย - ชื่อลำน้ำ แม่เป็บ ลำน้ำสาขาของ แม่ไพร/แม่ต๋อย/แม่น้ำวัง ประเภทลำน้ำ ลำห้วย วันที่สำรวจ 20 ต.ค. 66
 หมู่บ้าน หมู่ที่ 03 วอแก้ว ตำบล วอแก้ว อำเภอ หางฉัตร จังหวัด ลำปาง
 ก่อสร้าง เมื่อปี พ.ศ. อายุฝาย มากกว่า 15 ปี หน่วยงานรับผิดชอบ อบต.วอแก้ว ออกแบบเอง

ผลการตรวจสอบสภาพฝาย

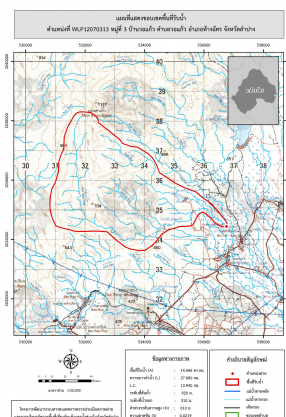
<p>ข้อมูลพื้นที่รับน้ำของฝาย</p> <p>A = 14.446 ตารางกิโลเมตร L = 27.88 กิโลเมตร LC = 13.94 กิโลเมตร H = 610 เมตร s = 0.0219 c = 0.2 I = 30 มิลลิเมตร/ชั่วโมง Return period = 100 ปี อัตราการไหลสูงสุด = 24.1 ลบ.ม./วินาที</p>	<p>สภาพโดยรวมของฝาย</p> <p>"เป็นฝาย คสล. มีอายุมากกว่า 15 ปี มีสภาพในแต่ละส่วนดังนี้ ส่วน Protection เหนือน้ำ : ไม่มี ส่วนเหนือน้ำ : ไม่มี ส่วนควบคุมน้ำ : ปกติมีวัชพืชขึ้นน้อย ส่วนท้ายน้ำ : ปกติมีวัชพืชขึ้นน้อย ส่วน Protection ท้ายน้ำ : ไม่มี ระบบส่งน้ำ : ไม่มี มีสภาพตะกอนหน้าฝาย : ปานกลาง"</p> <p>แนวทางแก้ไขปรับปรุงเบื้องต้น</p> <p>"มีสภาพโดยรวมปกติ ควรวางมาตรการขุดลอก และกำจัดวัชพืชตามเวลาที่เหมาะสม"</p>
