ชื่อฝาย ทุ่งแล้ง ชื่อลำน้ำ แม่เป็บ ลำน้ำสาขาของ แม่ไพร/แม่ต๋อย ประเภทลำน้ำ ลำห้วย วันที่สำรวจ 20 ต.ค. 66
 หมู่บ้าน หมู่ที่ 03 วอแก้ว ตำบล วอแก้ว อำเภอ หางฉัตร จังหวัด ลำปาง
 ก่อสร้าง เมื่อปี พ.ศ. 2553 อายุฝาย 13 หน่วยงานรับผิดชอบ อบต.วอแก้ว ใช้แบบมาตรฐาน : มข.2527

ผลการตรวจสอบสภาพฝาย

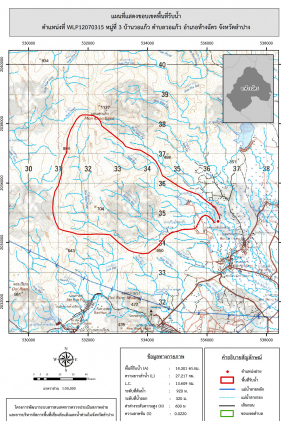
<p>ข้อมูลพื้นที่รับน้ำของฝาย</p> <p>A = 14.301 ตารางกิโลเมตร</p> <p>L = 27.217 กิโลเมตร</p> <p>LC = 13.609 กิโลเมตร</p> <p>H = 600 เมตร</p> <p>s = 0.022</p> <p>c = 0.2</p> <p>I = 30 มิลลิเมตร/ชั่วโมง</p> <p>Return period = 100 ปี</p> <p>อัตราการไหลสูงสุด = 23.85 ลบ.ม./วินาที</p>	<p>สภาพโดยรวมของฝาย</p> <p>"เป็นฝาย มข.2527 ก่อสร้างเมื่อปี พ.ศ.2553 มีอายุ 13 ปี มีสภาพในแต่ละส่วนดังนี้ ส่วน Protection เหนือน้ำ : ไม่มี ส่วนเหนือน้ำ : ไม่มี ส่วนควบคุมน้ำ : มีการกัดเซาะและทรุดตัวน้อย โดยรวมปกติมีวัชพืชขึ้นน้อย ยังสามารถใช้งานได้ ส่วนท้ายน้ำ : มีการกัดเซาะและทรุดตัวน้อย โดยรวมปกติมีวัชพืชขึ้นน้อย ยังสามารถใช้งานได้ ส่วน Protection ท้ายน้ำ : ไม่มี ระบบส่งน้ำ : ปกติมีวัชพืชขึ้นน้อย มีสภาพตะกอนหน้าฝาย : มาก"</p> <p>แนวทางแก้ไขปรับปรุงเบื้องต้น</p> <p>"มีสภาพโดยรวมปกติ สามารถใช้งานได้</p> <p>ตัวฝายมีสภาพค่อนข้างทรุดโทรมไม่เหมาะกับการปรับปรุง ควรวางแผนการขุดลอกและกำจัดวัชพืชตามเวลาที่เหมาะสม"</p>
