ชื่อฝาย - ชื่อลำน้ำ แม่ตั่ว ลำน้ำสาขาของ แม่ไพร/แม่ตั่ว/แม่น้ำวัง ประเภทลำน้ำ ลำห้วย วันที่สำรวจ 25 ต.ค. 66  
 หมู่บ้าน หมู่ที่ 04 หล่ายทุ่ง ตำบล วอแก้ว อำเภอ หางฉัตร จังหวัด ลำปาง  
 ก่อสร้าง เมื่อปี พ.ศ. 2558 อายุฝาย 8 หน่วยงานรับผิดชอบ อบต.วอแก้ว ไซ้แบบมาตรฐาน : มข.2527

ผลการตรวจสอบสภาพฝาย

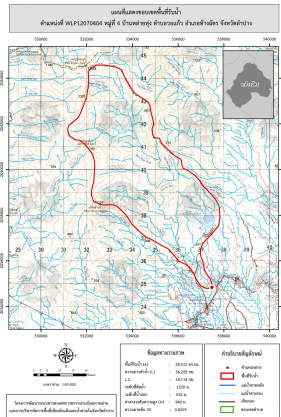
<p>ข้อมูลพื้นที่รับน้ำของฝาย</p> <p>A = 28.512 ตารางกิโลเมตร                      L = 36.228 กิโลเมตร                      LC = 18.114 กิโลเมตร                      H = 940 เมตร                      s = 0.0259                      Return period = 100 ปี                      อัตราการไหลสูงสุด = 65.19 ลบ.ม./วินาที</p>	<p><b>สภาพโดยรวมของฝาย</b></p> <p>"เป็นฝาย คสล. ก่อสร้างเมื่อปี พ.ศ.2558 มีอายุ 8 ปี มีสภาพในแต่ละส่วนดังนี้ ส่วน Protection เหนือน้ำ : ไม่มี ส่วนเหนือน้ำ : ปกติมีวัชพืชขึ้นน้อย แต่มีเศษกิ่งไม้กีดขวางทางน้ำปานกลาง ส่วนควบคุมน้ำ : ปกติมีวัชพืชขึ้นน้อย แต่มีเศษกิ่งไม้กีดขวางทางน้ำปานกลาง ส่วนท้ายน้ำ : ปกติมีวัชพืชขึ้นน้อย ส่วน Protection ท้ายน้ำ : ไม่มี ระบบส่งน้ำ : ไม่มี มีสภาพตะกอนหน้าฝาย : ปานกลาง"</p> <p><b>แนวทางแก้ไขปรับปรุงเบื้องต้น</b></p> <p>"มีสภาพโดยรวมปกติ ควรวางแผนการขุดลอก และกำจัดวัชพืชตามเวลาที่เหมาะสม"</p>
