ชื่อฝาย ห้วยเงินเหนือ ชื่อลำน้ำ ห้วยเงิน ลำน้ำสาขาของ แม่ไพร/แม่ต๋อย/แม่น้ำวัง ประเภทลำน้ำ ลำห้วย วันที่สำรวจ 1 ม.ค. 13  
 หมู่บ้าน หมู่ที่ 05 ทุ่งหก ตำบล วอแก้ว อำเภอ หางฉัตร จังหวัด ลำปาง  
 ก่อสร้าง เมื่อปี พ.ศ. 2552 อายุฝาย 14 หน่วยงานรับผิดชอบ อบต.วอแก้ว ออกแบบเอง

ผลการตรวจสอบสภาพฝาย

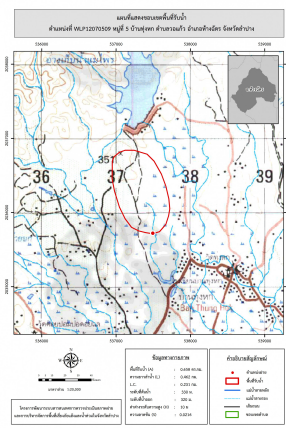
<p>ข้อมูลพื้นที่รับน้ำของฝาย</p> <p>A = 0.658 ตารางกิโลเมตร                      L = 0.462 กิโลเมตร                      LC = 0.231 กิโลเมตร                      H = 10 เมตร                      s = 0.0216                      c = 0.2                      I = 120 มิลลิเมตร/ชั่วโมง                      Return period = 100 ปี                      อัตราการไหลสูงสุด = 4.39 ลบ.ม./วินาที</p>	<p>สภาพโดยรวมของฝาย</p> <p>"เป็นฝาย คสล. ก่อสร้างเมื่อปี พ.ศ.2552 มีอายุ 14 ปี มีสภาพในแต่ละส่วนดังนี้ ส่วน Protection เหนือน้ำ : ไม่มี ส่วนเหนือน้ำ : ไม่มี ส่วนควบคุมน้ำ : ปกติมีวัชพืชขึ้นน้อย ส่วนท้ายน้ำ : ปกติมีวัชพืชขึ้นน้อย ส่วน Protection ท้ายน้ำ : ไม่มี ระบบส่งน้ำ : ไม่มี มีสภาพตะกอนหน้าฝาย : ปานกลาง"</p> <p>แนวทางแก้ไขปรับปรุงเบื้องต้น</p> <p>"มีสภาพโดยรวมปกติ ควรวางมาตรการขุดลอก และกำจัดวัชพืชตามเวลาที่เหมาะสม"</p>
