ชื่อฝาย หุ่งโป่ง ชื่อลำน้ำ แม่ป่าน ลำน้ำสาขาของ แม่มอญ/แม่สอย ประเภทลำน้ำ ลำห้วย วันที่สำรวจ 4 ก.ค. 67
 หมู่บ้าน หมู่ที่ 01 หุ่งโป่ง ตำบล เมืองปาน อำเภอ เมืองปาน จังหวัด ลำปาง
 ก่อสร้าง เมื่อปี พ.ศ. 2556 อายุฝาย 11 หน่วยงานรับผิดชอบ เทศบาลตำบลเมืองปาน ออกแบบเอง

ผลการตรวจสอบสภาพฝาย

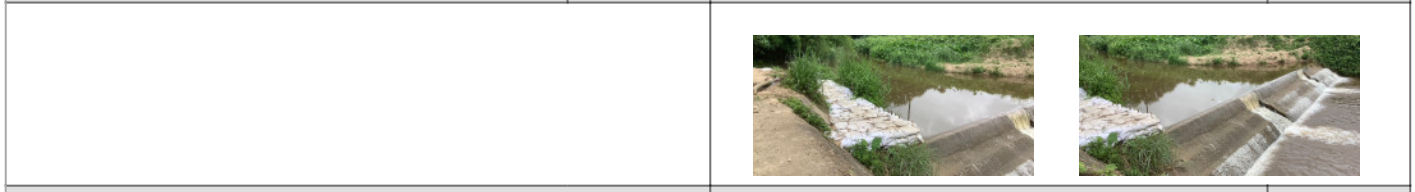
สภาพฝายของแต่ละองค์ประกอบ (Element)			
1. ส่วนป้องกันเหนือน้ำ : <input type="checkbox"/> ใช้งานได้ดี <input type="checkbox"/> ปานกลาง <input type="checkbox"/> ทรุดโทรม	ตะกอนมีปานกลาง	2. ส่วนเหนือน้ำ : <input type="checkbox"/> ใช้งานได้ดี <input type="checkbox"/> ปานกลาง <input type="checkbox"/> ทรุดโทรม	ตะกอนมีปานกลาง

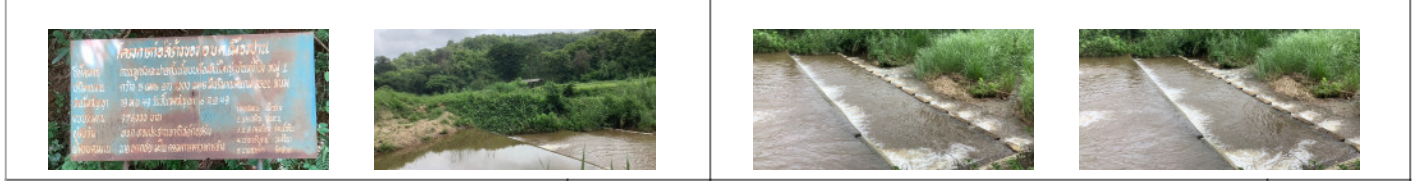
3. ส่วนควบคุมน้ำ : <input checked="" type="checkbox"/> ใช้งานได้ดี <input type="checkbox"/> ปานกลาง <input type="checkbox"/> ทรุดโทรม	ตะกอนมีปานกลาง	4. ส่วนท้ายน้ำ : <input checked="" type="checkbox"/> ใช้งานได้ดี <input type="checkbox"/> ปานกลาง <input type="checkbox"/> ทรุดโทรม	ตะกอนมีน้อย
---	----------------	---	-------------

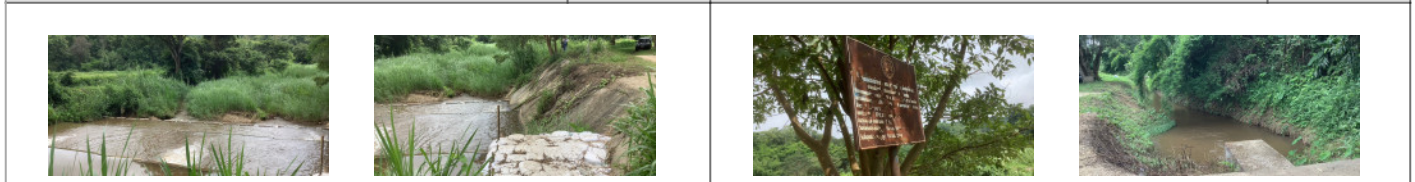
5. ส่วนป้องกันท้ายน้ำ : <input checked="" type="checkbox"/> ใช้งานได้ดี <input type="checkbox"/> ปานกลาง <input type="checkbox"/> ทรุดโทรม	ตะกอนมีปานกลาง	6. ระบบส่งน้ำ : <input checked="" type="checkbox"/> ใช้งานได้ดี <input type="checkbox"/> ปานกลาง <input type="checkbox"/> ทรุดโทรม	ตะกอนมีน้อย
--	----------------	--	-------------
