ชื่อฝาย ทุ่งสะแก ชื่อลำน้ำ แม่กวม ลำน้ำสาขาของ แม่ต๋อย/แม่น้ำวัง ประเภทลำน้ำ ลำห้วย วันที่สำรวจ 1 ก.ค. 67
 หมู่บ้าน หมู่ที่ 02 ทุ่งสะแก ตำบล บ้านขอ อำเภอ เมืองปาน จังหวัด ลำปาง
 ก่อสร้าง เมื่อปี พ.ศ. อายุฝาย มากกว่า 10 ปี หน่วยงานรับผิดชอบ อบต.บ้านขอ ออกแบบเอง

ผลการตรวจสอบสภาพฝาย

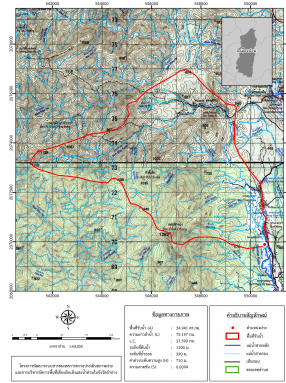
<p>พื้นที่รับน้ำของฝายและข้อมูลประกอบ</p> <p>ข้อมูลพื้นที่รับน้ำของฝาย</p> <p>A = 34.941 ตารางกิโลเมตร</p> <p>L = 75.197 กิโลเมตร</p> <p>LC = 37.599 กิโลเมตร</p> <p>H = 710 เมตร</p> <p>s = 0.0094</p> <p>Return period = 100 ปี</p> <p>อัตราการไหลสูงสุด = 74.1 ลบ.ม./วินาที</p>	<p>สภาพโดยรวมของฝาย</p> <p>เป็นฝาย คสล. มีอายุมากกว่า 10 ปี มีสภาพในแต่ละส่วนดังนี้ ส่วน Protection เหนือน้ำ : ไม่มี ส่วนเหนือน้ำ : ไม่มี ส่วนควบคุมน้ำ : มีการกัดเซาะน้อย มีวัชพืชขึ้นน้อย ส่วนท้ายน้ำ : ปกติ มีวัชพืชขึ้นน้อย ส่วน Protection ท้ายน้ำ : ไม่มี ระบบส่งน้ำ : ปกติ มีสภาพตะกอนหน้าฝาย : มาก</p> <p>แนวทางแก้ไขปรับปรุงเบื้องต้น</p> <p>มีสภาพโดยรวมปกติ ควรวางมาตรการขุดลอก และกำจัดวัชพืชตามเวลาที่เหมาะสม</p>
