# แบบฟอร์มการตรวจประเมินสภาพฝาย

โครงการพัฒนาระบบการสำรวจและฐานข้อมูลเพื่อการบริหารจัดการพื้นที่เสี่ยงภัยน้ำท่วมและภัยแล้ง  
ระดับจังหวัดในพื้นที่ภาคเหนือตอนบน (ระยะที่ 1)  
โดย สถาบันสารสนเทศทรัพยากรน้ำ (องค์การมหาชน) ร่วมกับ มหาวิทยาลัยเชียงใหม่

รหัสฝาย : WPH010600102

หมู่ที่ 1 ชื่อหมู่บ้าน บ้านสำเภา ตำบล เหมืองหม้อ จังหวัด แพร่

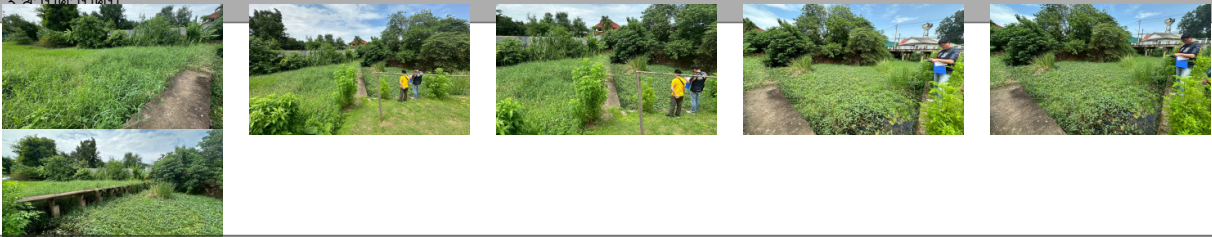
| 3.ส่วนควบเฉย |

| องค์ประกอบ | ผลการตรวจสอบสภาพฝายด้วยสายตา | | | | | | | | | | ขนาดความเสียหาย | หมายเหตุ |
|---|---|---|---|---|---|---|---|---|---|---|---|---|
| 3. ส่วนควบคุม (Control Sector) <input checked="" type="checkbox"/> ใช้งานได้ <input type="checkbox"/> ควรปรับปรุง <input type="checkbox"/> ควรรื้อถอนก่อสร้างใหม่ | | | | | | | | | | | | |
| | มาก | | | | | | | | | ✓ | | |
| | ปานกลาง | | | | | | | | | ✓ | | |
