# แบบฟอร์มการตรวจประเมินสภาพฝาย

โครงการพัฒนาระบบการสำรวจและฐานข้อมูลเพื่อการบริหารจัดการพื้นที่เสี่ยงภัยน้ำท่วมและภัยแล้ง  
ระดับจังหวัดในพื้นที่ภาคเหนือตอนบน (ระยะที่ 1)  
โดย สถาบันสารสนเทศทรัพยากรน้ำ (องค์การมหาชน) ร่วมกับ มหาวิทยาลัยเชียงใหม่

รหัสฝาย : WPH011100901

ผู้ตรวจสอบ ทีมตรวจประเมิน วัน/เดือน/ปี 31 กรกฎาคม 2568 ตำแหน่ง - หน่วยงาน CMU

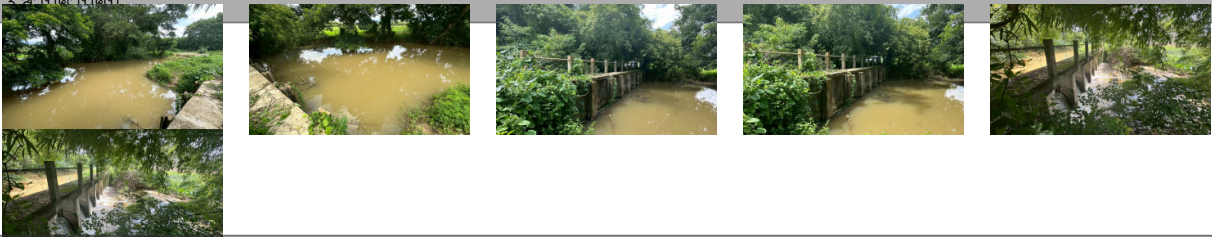
| 3.ส่วนควบคบน้ำ |

| องค์ประกอบ | ผลการตรวจสอบสภาพฝายด้วยสายตา | | | | | | | | | | ขนาดความเสียหาย | หมายเหตุ |
|---|---|---|---|---|---|---|---|---|---|---|---|---|
| 3. ส่วนควบคุม (Control Sector) <input checked="" type="checkbox"/> ใช้งานได้ <input type="checkbox"/> ควรปรับปรุง <input type="checkbox"/> ควรรื้อถอนก่อสร้างใหม่ | | | | | | | | | | | | |
| 3.1 ฝายควบคุมน้ำและบันไดปลา | ปกติ | ✓ | ✓ | ✓ | ✓ | ✓ | ✓ | ✓ | ✓ | ✓ | | <input type="checkbox"/> ไม่มี<br><input type="checkbox"/> มองไม่เห็น<br>อื่นๆ |
| 3.2 กำแพงข้าง | ปกติ | ✓ | ✓ | ✓ | ✓ | ✓ | ✓ | ✓ | ✓ | ✓ | | <input type="checkbox"/> ไม่มี<br><input type="checkbox"/> มองไม่เห็น<br>อื่นๆ |
