แบบฟอร์มการตรวจประเมินสภาพฝาย

โครงการพัฒนาระบบการสำรวจและฐานข้อมูลเพื่อการบริหารจัดการพื้นที่เสี่ยงภัยน้ำท่วมและภัยแล้ง
ระดับจังหวัดในพื้นที่ภาคเหนือตอนบน (ระยะที่ 1)
โดย สถาบันสารสนเทศทรัพยากรน้ำ (องค์การมหาชน) ร่วมกับ มหาวิทยาลัยเชียงใหม่

รหัสฝาย : WPH020100501

ตำแหน่งที่ ชื่อฝาย วังโป่ง ชื่อลำน้ำ แม่คำมี ลำน้ำสาขาของ แม่น้ำยม

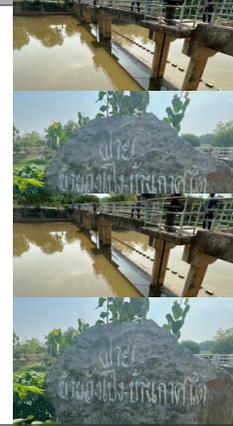
5 ส่วน Protection ท้ายน้ำ

5.1 พื้น (floor)	ปกติ			✓	✓	✓	✓	✓	✓			<input type="checkbox"/> ไม่มี <input type="checkbox"/> มองไม่เห็น อื่นๆ
	ตะกอน	น้อย	✓	✓						✓		
	<input type="checkbox"/> ปกติ <input checked="" type="checkbox"/> น้อย	ปานกลาง										
	<input type="checkbox"/> ปานกลาง <input type="checkbox"/> มาก	มาก
