# แบบฟอร์มการตรวจประเมินสภาพฝาย

โครงการพัฒนาระบบการสำรวจและฐานข้อมูลเพื่อการบริหารจัดการพื้นที่เสี่ยงภัยน้ำท่วมและภัยแล้ง  
ระดับจังหวัดในพื้นที่ภาคเหนือตอนบน (ระยะที่ 1)  
โดย สถาบันสารสนเทศทรัพยากรน้ำ (องค์การมหาชน) ร่วมกับ มหาวิทยาลัยเชียงใหม่

รหัสฝาย : WPH030100303

ตำแหน่งที่ ชื่อฝาย เจริญ ชื่อลำน้ำ ห้วยแม่กาง ลำน้ำสาขาของ แม่น้ำยม

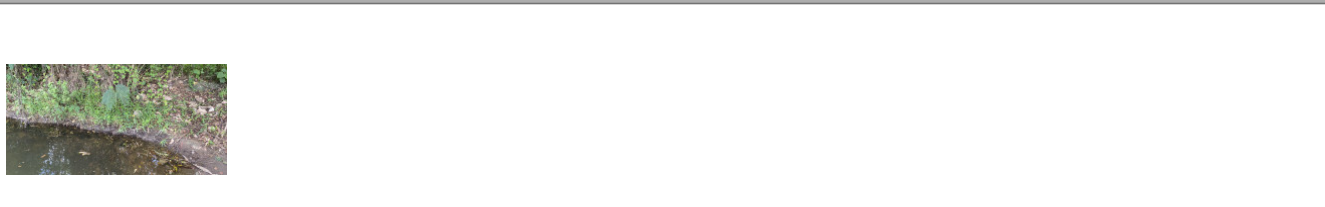
### 2. ส่วนเหนือน้ำ

| องค์ประกอบ | ผลการตรวจสอบสภาพฝายด้วยสายตา | | | | | | | | | | | ขนาดความเสียหาย | หมายเหตุ |
|---|---|---|---|---|---|---|---|---|---|---|---|---|---|
| <input type="checkbox"/> ปานกลาง <input checked="" type="checkbox"/> มาก | มาก | | | | | | | | | | | | |
| 2.2 ลาดด้านข้าง | ปกติ | ✓ | ✓ | ✓ | ✓ | ✓ | ✓ | ✓ | ✓ | | | <input type="checkbox"/> ไม่มี<br><input type="checkbox"/> มองไม่เห็น<br>อื่นๆ | |
| | ปานกลาง | | | | | | | | | | ✓ | | |

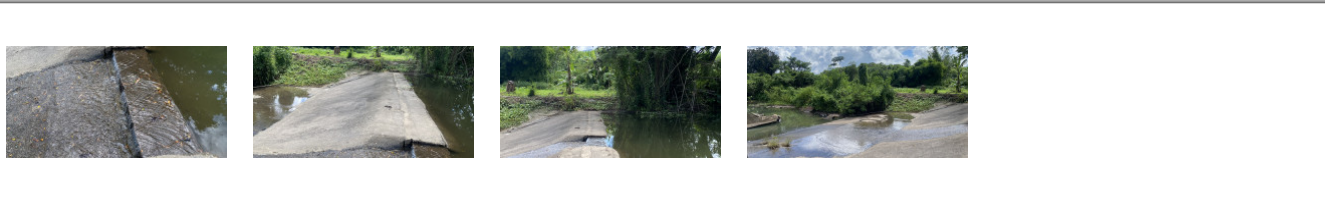
### 3. ส่วนควบคุม

| องค์ประกอบ | ผลการตรวจสอบสภาพฝายด้วยสายตา | | | | | | | | | | | ขนาดความเสียหาย | หมายเหตุ |
|---|---|---|---|---|---|---|---|---|---|---|---|---|---|
| 3. ส่วนควบคุม (Control Sector) <input checked="" type="checkbox"/> ใช้งานได้ <input type="checkbox"/> ควรปรับปรุง <input type="checkbox"/> ควรรื้อถอนก่อสร้างใหม่ | | | | | | | | | | | | | |

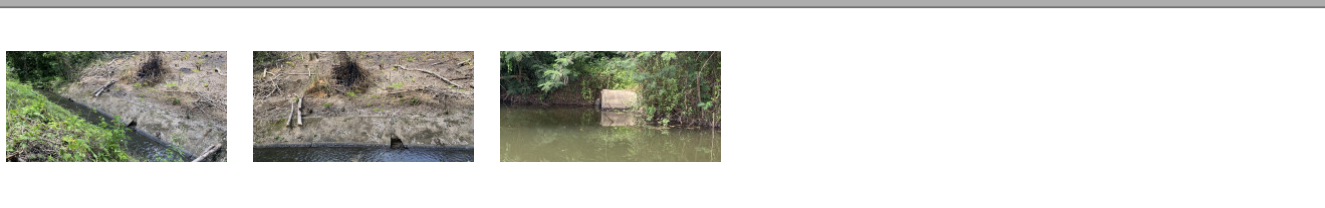
### 6. ระบบส่งน้ำ

| องค์ประกอบ | | ผลการตรวจสอบสภาพฝายด้วยสายตา | | | | | | | | | | ขนาดความเสียหาย | หมายเหตุ |
|---|---|---|---|---|---|---|---|---|---|---|---|---|---|
| 6. ระบบส่งน้ำ <input checked="" type="checkbox"/> ใช้งานได้ <input type="checkbox"/> ควรปรับปรุง <input type="checkbox"/> ควรรื้อถอนก่อสร้างใหม่ | | | | | | | | | | | | | |
| | <input type="checkbox"/> ปกติ <input checked="" type="checkbox"/> น้อย | ปานกลาง | | | | | | | | | | | อื่นๆ |
| 6.3 ประตูน้ำ/ปากคลอง | ปกติ | ✓ | | ✓ | ✓ | ✓ | ✓ | ✓ | ✓ | ✓ | ปัจจุบันใช้ท่อคอนกรีตเป็นประตูระบบส่งน้ำ | | <input type="checkbox"/> ไม่มี |
