# แบบฟอร์มการตรวจประเมินสภาพฝาย

โครงการพัฒนาระบบการสำรวจและฐานข้อมูลเพื่อการบริหารจัดการพื้นที่เสี่ยงภัยน้ำท่วมและภัยแล้ง  
ระดับจังหวัดในพื้นที่ภาคเหนือตอนบน (ระยะที่ 1)  
โดย สถาบันสารสนเทศทรัพยากรน้ำ (องค์การมหาชน) ร่วมกับ มหาวิทยาลัยเชียงใหม่

รหัสฝาย : WPH030600101

ตำแหน่งที่ ชื่อฝาย ห้วยแม่กลาง (ปูเต้ 1) ชื่อลำน้ำ แม่กลาง ลำน้ำสาขาของ แม่ลอง/ยม

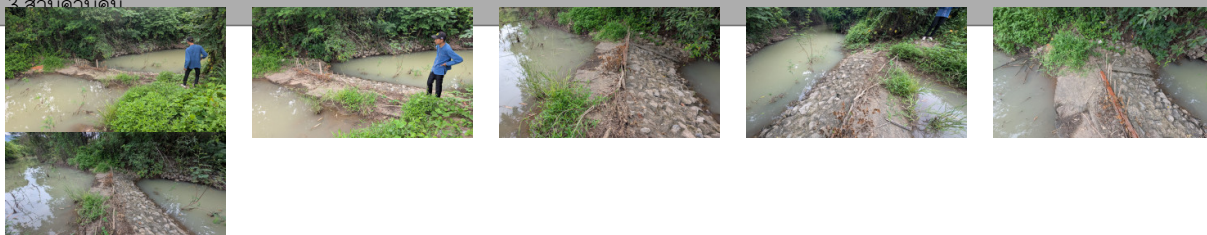
### 3. ส่วนวางดบ

| องค์ประกอบ | ผลการตรวจสอบสภาพฝายด้วยสายตา | | | | | | | | | | ขนาดความเสียหาย | หมายเหตุ |
|---|---|---|---|---|---|---|---|---|---|---|---|---|
| 3. ส่วนควบคุม (Control Sector) <input type="checkbox"/> ใช้งานได้ <input checked="" type="checkbox"/> ควรปรับปรุง <input type="checkbox"/> ควรรื้อถอนก่อสร้างใหม่ | | | | | | | | | | | | |
| 3.1 ฝายควบคุมน้ำและบันไดปลา | ปกติ | | ✓ | | ✓ | ✓ | ✓ | ✓ | ✓ | | <input type="checkbox"/> ไม่มี<br><input type="checkbox"/> มองไม่เห็น<br>อื่นๆ | |
| | น้อย | ✓ | | ✓ | | | | | | | | |
| | ปานกลาง | | | | | | | | | ✓ | | |
| 3.2 กำแพงข้าง | ปกติ | | ✓ | | ✓ | ✓ | ✓ | ✓ | ✓ | | <input type="checkbox"/> ไม่มี<br><input type="checkbox"/> มองไม่เห็น<br>อื่นๆ | |
| | น้อย | ✓ | | ✓ | | | | | | ✓ | | |
