แบบฟอร์มการตรวจประเมินสภาพฝาย

โครงการพัฒนาระบบการสำรวจและฐานข้อมูลเพื่อการบริหารจัดการพื้นที่เสี่ยงภัยน้ำท่วมและภัยแล้ง
ระดับจังหวัดในพื้นที่ภาคเหนือตอนบน (ระยะที่ 1)

รหัสฝาย : WPH030600505

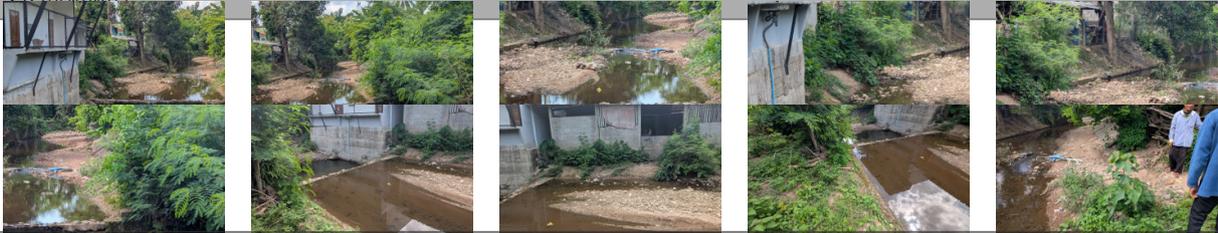
2. ส่วนแรงเสียดน้ำ

2. ส่วนเหนือน้ำ (Upstream Concrete Section) <input checked="" type="checkbox"/> ใช้งานได้ <input type="checkbox"/> ควรปรับปรุง <input type="checkbox"/> ควรรื้อถอนก่อสร้างใหม่

2.1 พื้น (floor)	ปกดี												<input type="checkbox"/> ไม่มี
ตะกอน	น้อย												<input checked="" type="checkbox"/> มองไม่เห็น
<input type="checkbox"/> ปกดี <input type="checkbox"/> น้อย	ปานกลาง												อื่นๆ
<input type="checkbox"/> ปานกลาง <input checked="" type="checkbox"/> มาก	มาก

2.2 ลาดด้านข้าง	ปกดี												<input type="checkbox"/> ไม่มี
	น้อย												<input checked="" type="checkbox"/> มองไม่เห็น
	ปานกลาง												อื่นๆ
	มาก
