แบบฟอร์มการตรวจประเมินสภาพฝาย

โครงการพัฒนาระบบการสำรวจและฐานข้อมูลเพื่อการบริหารจัดการพื้นที่เสี่ยงภัยน้ำท่วมและภัยแล้ง
ระดับจังหวัดในพื้นที่ภาคเหนือตอนบน (ระยะที่ 1)

รหัสฝาย : WPH030600702

ตำแหน่งที่ ชื่อฝาย แม่ต่าปู 1 ชื่อลำน้ำ แม่ต่าปู ลำน้ำสาขาของ แม่ลอง/ยม

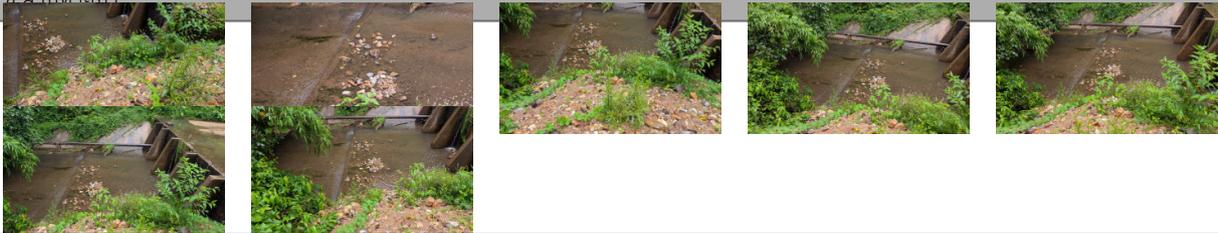
4. ส่วนท้ายเขื่อน

4.4 แผงปะทะด้านท้ายน้ำ	ปกติ		✓	✓		✓	✓	✓	✓	✓		<input type="checkbox"/> ไม่มี <input type="checkbox"/> มองไม่เห็น อื่นๆ	
	น้อย	✓											
	ปานกลาง				✓								
	มาก
