## แบบฟอร์มการตรวจประเมินสภาพฝาย

โครงการพัฒนาระบบการสำรวจและฐานข้อมูลเพื่อการบริหารจัดการพื้นที่เสี่ยงภัยน้ำท่วมและภัยแล้ง  
ระดับจังหวัดในพื้นที่ภาคเหนือตอนบน (ระยะที่ 1)  
โดย สถาบันสารสนเทศทรัพยากรน้ำ (องค์การมหาชน) ร่วมกับ มหาวิทยาลัยเชียงใหม่

รหัสฝาย : WPH030700102

ตำแหน่งที่ ชื่อฝาย แม่เหียง ชื่อลำน้ำ แม่เหียง ลำน้ำสาขาของ ยม/น่าน

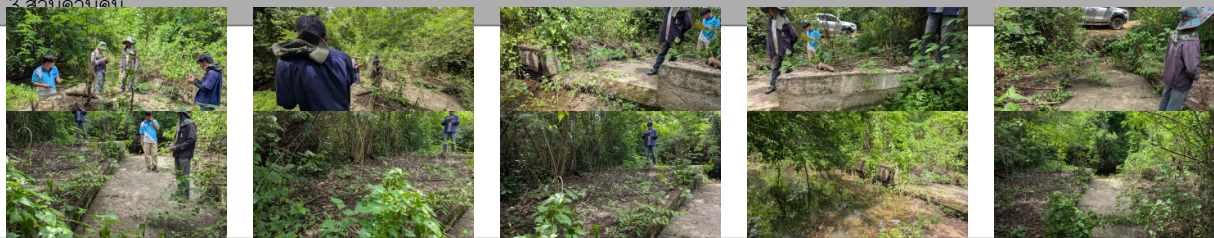
### 2. ส่วนเหนือน้ำ

| องค์ประกอบ | ผลการตรวจสอบสภาพฝายด้วยสายตา | | | | | | | | | | ขนาดความเสียหาย | หมายเหตุ |
|---|---|---|---|---|---|---|---|---|---|---|---|---|
| 2. ส่วนเหนือน้ำ (Upstream Concrete Section) <input checked="" type="checkbox"/> ใช้งานได้ <input type="checkbox"/> ควรปรับปรุง <input type="checkbox"/> ควรรื้อถอนก่อสร้างใหม่ | | | | | | | | | | | | |
| 2.1 พื้น (floor) | ปกติ | | | | | | | | | | <input type="checkbox"/> ไม่มี<br><input checked="" type="checkbox"/> มองไม่เห็น<br>อื่นๆ | |
| <input type="checkbox"/> ปานกลาง <input checked="" type="checkbox"/> มาก | มาก | | | | | | | | | | | |
