## แบบฟอร์มการตรวจประเมินสภาพฝาย

โครงการพัฒนาระบบการสำรวจและฐานข้อมูลเพื่อการบริหารจัดการพื้นที่เสี่ยงภัยน้ำท่วมและภัยแล้ง  
ระดับจังหวัดในพื้นที่ภาคเหนือตอนบน (ระยะที่ 1)  
โดย สถาบันสารสนเทศทรัพยากรน้ำ (องค์การมหาชน) ร่วมกับ มหาวิทยาลัยเชียงใหม่

รหัสฝาย : WPH030700904

ตำแหน่งที่ ชื่อฝาย แม่จอกบก 5 ชื่อลำน้ำ ห้วยแม่จอก ลำน้ำสาขาของ ยม/น่าน

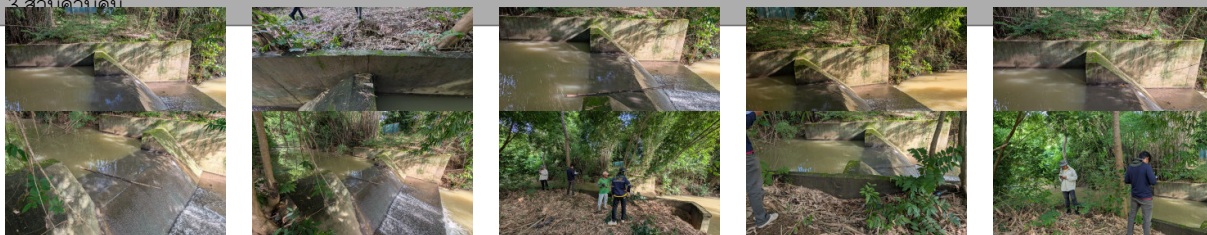
### 3. ส่วนควบคม

| องค์ประกอบ | ผลการตรวจสอบสภาพฝายด้วยสายตา | | | | | | | | | | ขนาดความเสียหาย | หมายเหตุ |
|---|---|---|---|---|---|---|---|---|---|---|---|---|
| 3.1 ฝายควบคุมน้ำและบันไดปลา | ปกติ | ✓ | ✓ | ✓ | | ✓ | ✓ | ✓ | ✓ | | <input type="checkbox"/> ไม่มี<br><input type="checkbox"/> มองไม่เห็น<br>อื่นๆ | |
| | น้อย | | | | ✓ | | | | | ✓ | | |
| 3.2 กำแพงข้าง | ปกติ | ✓ | ✓ | ✓ | ✓ | ✓ | ✓ | ✓ | ✓ | ✓ | <input type="checkbox"/> ไม่มี<br><input type="checkbox"/> มองไม่เห็น<br>อื่นๆ | |

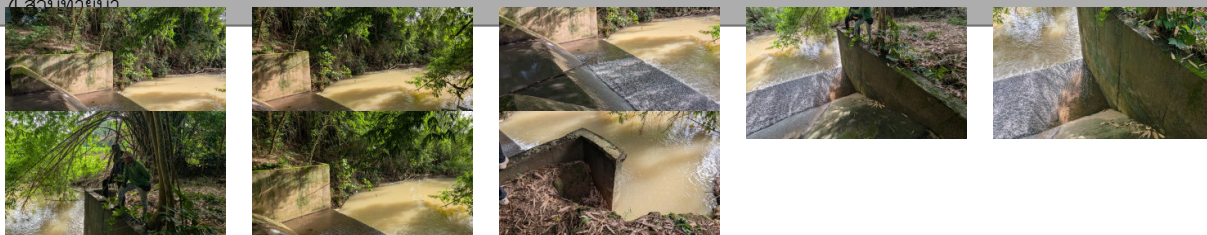
### 4. ส่วนท้ายน้ำ

| องค์ประกอบ | | ผลการตรวจสอบสภาพฝายด้วยสายตา | | | | | | | | | | |
|---|---|---|---|---|---|---|---|---|---|---|---|---|
| 4.4 แผงปะทะด้านท้ายน้ำ | ปกติ | | | | | | | | | | | <input checked="" type="checkbox"/> ไม่มี<br><input type="checkbox"/> มองไม่เห็น<br>อื่นๆ |

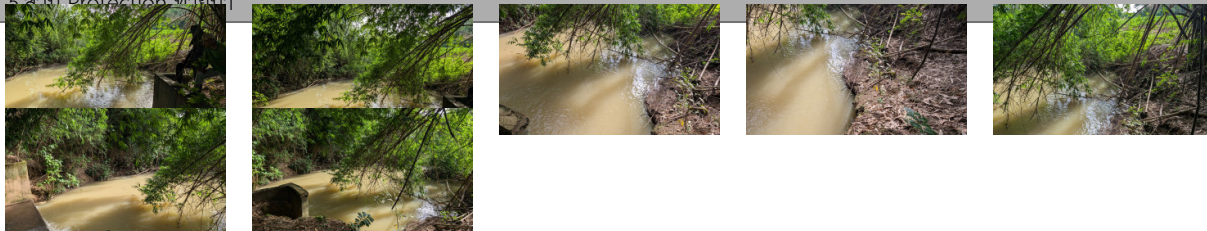
### 5. ส่วน Protection ข้างน้ำ

| องค์ประกอบ | | ผลการตรวจสอบสภาพฝายด้วยสายตา | | | | | | | | | | |
|---|---|---|---|---|---|---|---|---|---|---|---|---|
| 5. ส่วน Protection ท้ายน้ำ (Downstream Protection Section) <input checked="" type="checkbox"/> ใช้งานได้ <input type="checkbox"/> ควรปรับปรุง <input type="checkbox"/> ควรรื้อถอนก่อสร้างใหม่ | | | | | | | | | | | | |
| 5.1 พื้น (floor) | ปกติ | | | | | | | | | | | <input type="checkbox"/> ไม่มี<br><input checked="" type="checkbox"/> มองไม่เห็น<br>อื่นๆ |
| 5.2 ลาดด้านข้าง | ปกติ | | | | | | | | | | | <input checked="" type="checkbox"/> ไม่มี<br><input type="checkbox"/> มองไม่เห็น<br>อื่นๆ |
