# แบบฟอร์มการตรวจประเมินสภาพฝาย

โครงการพัฒนาระบบการสำรวจและฐานข้อมูลเพื่อการบริหารจัดการพื้นที่เสี่ยงภัยน้ำท่วมและภัยแล้ง  
ระดับจังหวัดในพื้นที่ภาคเหนือตอนบน (ระยะที่ 1)  
โดย สถาบันสารสนเทศทรัพยากรน้ำ (องค์การมหาชน) ร่วมกับ มหาวิทยาลัยเชียงใหม่

รหัสฝาย : WPH040201201

ผู้ตรวจสอบ ทีมตรวจประเมิน วัน/เดือน/ปี 14 กรกฎาคม 2568 ตำแหน่ง - หน่วยงาน CMU

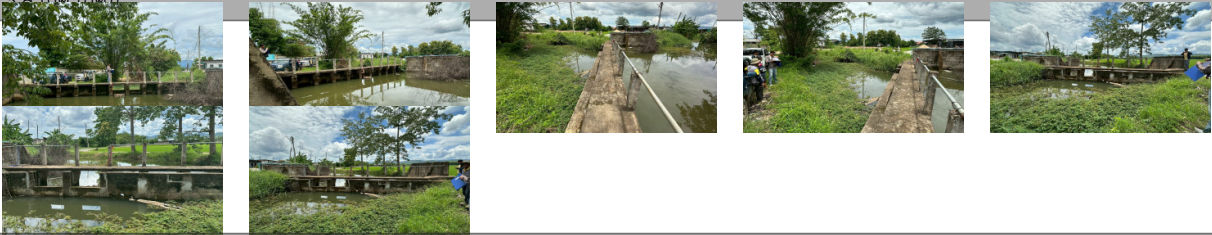
| 3.ส่วนควบคุม |

| องค์ประกอบ | ผลการตรวจสอบสภาพฝายด้วยสายตา | | | | | | | | | | ขนาดความเสียหาย | หมายเหตุ |
|---|---|---|---|---|---|---|---|---|---|---|---|---|
| 3. ส่วนควบคุม (Control Sector) <input checked="" type="checkbox"/> ใช้งานได้ <input type="checkbox"/> ควรปรับปรุง <input type="checkbox"/> ควรรื้อถอนก่อสร้างใหม่ | | | | | | | | | | | | |
| 3.1 ฝายควบคุมน้ำและบันไดปลา | ปกติ | ✓ | ✓ | ✓ | ✓ | ✓ | ✓ | ✓ | ✓ | ✓ | | <input type="checkbox"/> ไม่มี<br><input type="checkbox"/> มองไม่เห็น<br>อื่นๆ |
| 3.2 กำแพงข้าง | ปกติ | ✓ | ✓ | ✓ | ✓ | ✓ | ✓ | ✓ | ✓ | ✓ | | <input type="checkbox"/> ไม่มี<br><input type="checkbox"/> มองไม่เห็น<br>อื่นๆ |

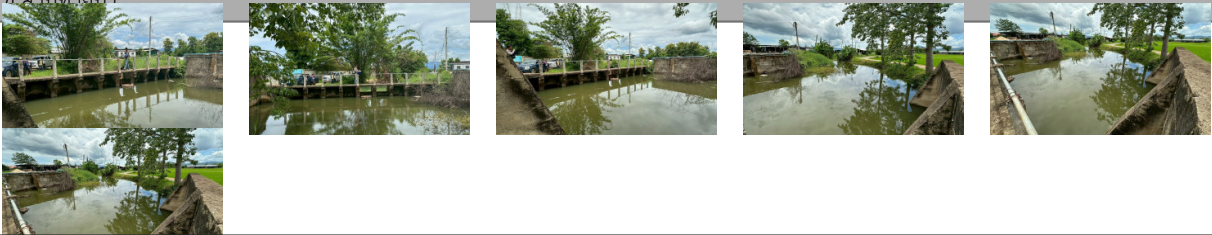
| 4.ส่วนท้ายน้ำ |

| องค์ประกอบ | | ผลการตรวจสอบสภาพฝายด้วยสายตา | | | | | | | | | | |
|---|---|---|---|---|---|---|---|---|---|---|---|---|
| 4.4 แผงปะทะด้านท้ายน้ำ | ปกติ | | | | | | | | | | | <input checked="" type="checkbox"/> ไม่มี<br><input type="checkbox"/> มองไม่เห็น<br>อื่นๆ |
