แบบฟอร์มการตรวจประเมินสภาพฝาย

โครงการพัฒนาระบบการสำรวจและฐานข้อมูลเพื่อการบริหารจัดการพื้นที่เสี่ยงภัยน้ำท่วมและภัยแล้ง
ระดับจังหวัดในพื้นที่ภาคเหนือตอนบน (ระยะที่ 1)

โดย สถาบันสารสนเทศทรัพยากรน้ำ (องค์การมหาชน) ร่วมกับ มหาวิทยาลัยเชียงใหม่

รหัสฝาย : WPH040201204

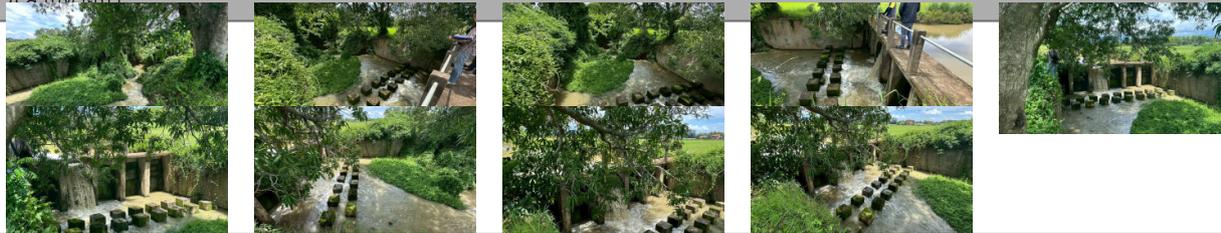
4. ส่วนท้ายน้ำ

4.4 แผงปะทะด้านท้ายน้ำ	ปกติ												<input checked="" type="checkbox"/> ไม่มี
	น้อย										<input type="checkbox"/> มองไม่เห็น		
	ปานกลาง										อื่นๆ		
	มาก
