# แบบฟอร์มการตรวจประเมินสภาพฝาย

โครงการพัฒนาระบบการสำรวจและฐานข้อมูลเพื่อการบริหารจัดการพื้นที่เสี่ยงภัยน้ำท่วมและภัยแล้ง  
ระดับจังหวัดในพื้นที่ภาคเหนือตอนบน (ระยะที่ 1)  
โดย สถาบันสารสนเทศทรัพยากรน้ำ (องค์การมหาชน) ร่วมกับ มหาวิทยาลัยเชียงใหม่

รหัสฝาย : WPH040900606

ผู้ตรวจสอบ ทีมตรวจประเมิน วัน/เดือน/ปี 21 กรกฎาคม 2568 ตำแหน่ง - หน่วยงาน CMU

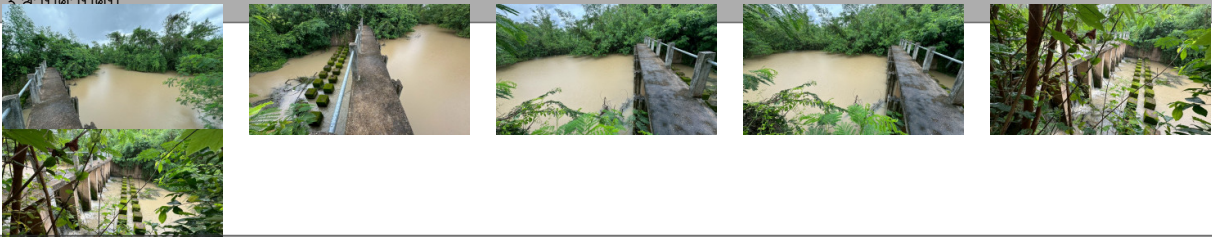
| 3.ส่วนวางราง |

| องค์ประกอบ | ผลการตรวจสอบสภาพฝายด้วยสายตา | | | | | | | | | | ขนาดความเสียหาย | หมายเหตุ |
|---|---|---|---|---|---|---|---|---|---|---|---|---|
| 3.1 ฝายควบคุมน้ำและบันไดปลา | ปกติ | ✓ | ✓ | ✓ | ✓ | ✓ | ✓ | ✓ | ✓ | | | <input type="checkbox"/> ไม่มี<br><input type="checkbox"/> มองไม่เห็น<br>อื่นๆ |
| | น้อย | | | | | | | | | ✓ | | |
| 3.2 กำแพงข้าง | ปกติ | ✓ | ✓ | ✓ | ✓ | ✓ | ✓ | ✓ | ✓ | | | <input type="checkbox"/> ไม่มี<br><input type="checkbox"/> มองไม่เห็น<br>อื่นๆ |
