# แบบฟอร์มการตรวจประเมินสภาพฝาย

โครงการพัฒนาระบบการสำรวจและฐานข้อมูลเพื่อการบริหารจัดการพื้นที่เสี่ยงภัยน้ำท่วมและภัยแล้ง  
ระดับจังหวัดในพื้นที่ภาคเหนือตอนบน (ระยะที่ 1)  
โดย สถาบันสารสนเทศทรัพยากรน้ำ (องค์การมหาชน) ร่วมกับ มหาวิทยาลัยเชียงใหม่

รหัสฝาย : WPH070300401

ผู้ตรวจสอบ ทีมตรวจประเมิน วัน/เดือน/ปี 16 มิถุนายน 2568 ตำแหน่ง - หน่วยงาน CMU

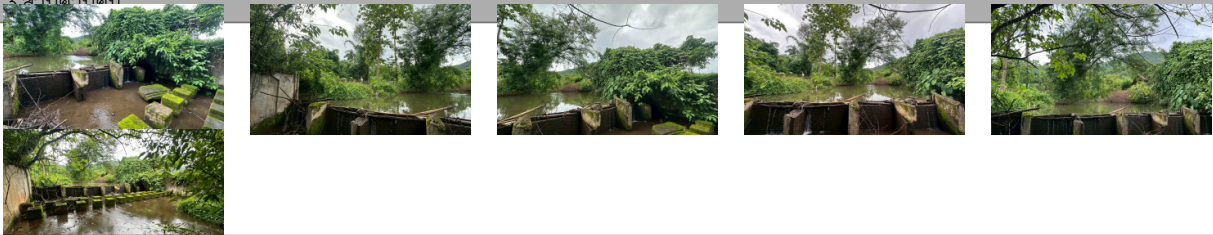
3.ส่วนกลางเลย

| องค์ประกอบ | ผลการตรวจสอบสภาพฝายด้วยสายตา | | | | | | | | | | ขนาดความเสียหาย | หมายเหตุ |
|---|---|---|---|---|---|---|---|---|---|---|---|---|
| 3.1 ฝายควบคุมน้ำและบันไดปลา | ปกติ | ✓ | ✓ | ✓ | ✓ | ✓ | ✓ | ✓ | ✓ | | | <input type="checkbox"/> ไม่มี<br><input type="checkbox"/> มองไม่เห็น<br>อื่นๆ |
| | น้อย | | | | | | | | | ✓ | | |
| 3.2 กำแพงข้าง | ปกติ | ✓ | ✓ | ✓ | ✓ | ✓ | ✓ | ✓ | ✓ | | | <input type="checkbox"/> ไม่มี<br><input type="checkbox"/> มองไม่เห็น<br>อื่นๆ |

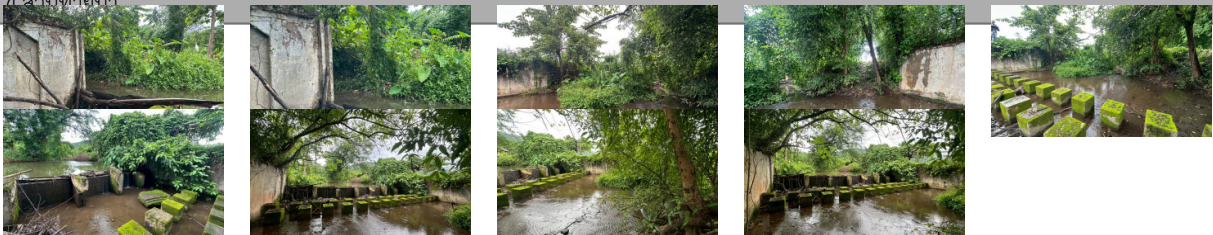
4.ส่วนท้ายเงี้ยว

| องค์ประกอบ | | ผลการตรวจสอบสภาพฝายด้วยสายตา | | | | | | | | | | ขนาดความเสียหาย | หมายเหตุ |
|---|---|---|---|---|---|---|---|---|---|---|--|---|---|
| 4.1 พื้น (floor) | ปกติ | ✓ | ✓ | ✓ | ✓ | ✓ | ✓ | ✓ | ✓ | | | <input type="checkbox"/> ไม่มี<br><input type="checkbox"/> มองไม่เห็น<br>อื่นๆ | |
| ตะกอน | น้อย | | | | | | | | | ✓ | | | |
| 4.2 ลาดด้านข้าง | ปกติ | ✓ | ✓ | ✓ | ✓ | ✓ | ✓ | ✓ | ✓ | | | <input type="checkbox"/> ไม่มี<br><input type="checkbox"/> มองไม่เห็น<br>อื่นๆ | |
| | น้อย | | | | | | | | | ✓ | | | |
| 4.3 พื้นตะเข้ | ปกติ | ✓ | ✓ | ✓ | ✓ | ✓ | ✓ | ✓ | ✓ | | | <input type="checkbox"/> ไม่มี<br><input type="checkbox"/> มองไม่เห็น<br>อื่นๆ | |
