# แบบฟอร์มการตรวจประเมินสภาพฝาย

โครงการพัฒนาระบบการสำรวจและฐานข้อมูลเพื่อการบริหารจัดการพื้นที่เสี่ยงภัยน้ำท่วมและภัยแล้ง  
ระดับจังหวัดในพื้นที่ภาคเหนือตอนบน (ระยะที่ 1)  
โดย สถาบันสารสนเทศทรัพยากรน้ำ (องค์การมหาชน) ร่วมกับ มหาวิทยาลัยเชียงใหม่

รหัสฝาย : WPH070500610

ตำแหน่งที่ ชื่อฝาย ชื่อลำน้ำ แม่ตืด ลำน้ำสาขาของ สร้อย/แม่น้ำยม

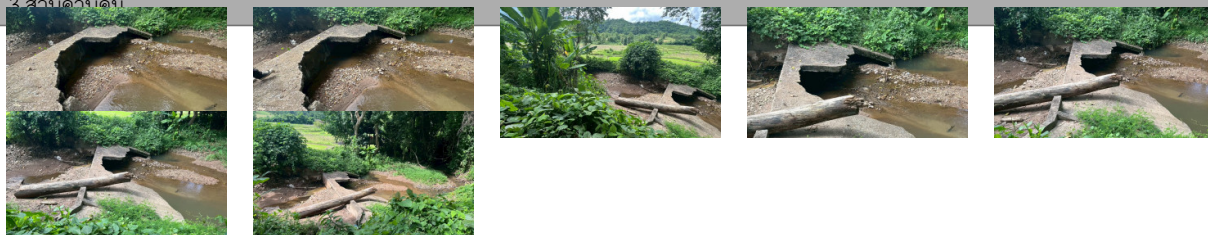
### 3. ส่วนวางเดิม

| องค์ประกอบ | ผลการตรวจสอบสภาพฝายด้วยสายตา | | | | | | | | | | ขนาดความเสียหาย | หมายเหตุ |
|---|---|---|---|---|---|---|---|---|---|---|---|---|
| 3. ส่วนควบคุม (Control Sector) <input type="checkbox"/> ใช้งานได้ <input type="checkbox"/> ควรปรับปรุง <input checked="" type="checkbox"/> ควรรื้อถอนก่อสร้างใหม่ | | | | | | | | | | | | |
