# แบบฟอร์มการตรวจประเมินสภาพฝาย

โครงการพัฒนาระบบการสำรวจและฐานข้อมูลเพื่อการบริหารจัดการพื้นที่เสี่ยงภัยน้ำท่วมและภัยแล้ง  
ระดับจังหวัดในพื้นที่ภาคเหนือตอนบน (ระยะที่ 1)  
โดย สถาบันสารสนเทศทรัพยากรน้ำ (องค์การมหาชน) ร่วมกับ มหาวิทยาลัยเชียงใหม่

รหัสฝาย : WPH080300302

ผู้ตรวจสอบ ทีมตรวจประเมิน วัน/เดือน/ปี 9 มิถุนายน 2568 ตำแหน่ง - หน่วยงาน CMU

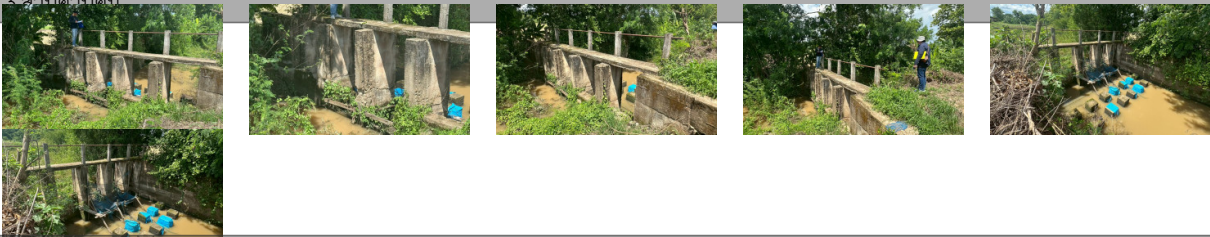
| 3.ส่วนควบคุม |

| องค์ประกอบ | ผลการตรวจสอบสภาพฝายด้วยสายตา | | | | | | | | | | ขนาดความเสียหาย | หมายเหตุ |
|---|---|---|---|---|---|---|---|---|---|---|---|---|
| 3. ส่วนควบคุม (Control Sector) <input type="checkbox"/> ใช้งานได้ <input type="checkbox"/> ควรปรับปรุง <input checked="" type="checkbox"/> ควรรื้อถอนก่อสร้างใหม่ | | | | | | | | | | | | |
| 3.1 ฝายควบคุมน้ำและบันไดปลา | ปกติ | | | | | | ✓ | | | | | <input type="checkbox"/> ไม่มี<br><input type="checkbox"/> มองไม่เห็น<br>อื่นๆ |
| | น้อย | ✓ | ✓ | | ✓ | | | | ✓ | ✓ | | |
| | ปานกลาง | | | ✓ | | ✓ | ✓ | | | | | |
| 3.2 กำแพงข้าง | ปกติ | | | | | | ✓ | | | | | <input type="checkbox"/> ไม่มี<br><input type="checkbox"/> มองไม่เห็น<br>อื่นๆ |
