# แบบฟอร์มการตรวจประเมินสภาพฝาย

โครงการพัฒนาระบบการสำรวจและฐานข้อมูลเพื่อการบริหารจัดการพื้นที่เสี่ยงภัยน้ำท่วมและภัยแล้ง  
ระดับจังหวัดในพื้นที่ภาคเหนือตอนบน (ระยะที่ 1)  
โดย สถาบันสารสนเทศทรัพยากรน้ำ (องค์การมหาชน) ร่วมกับ มหาวิทยาลัยเชียงใหม่

รหัสฝาย : WPH080500302

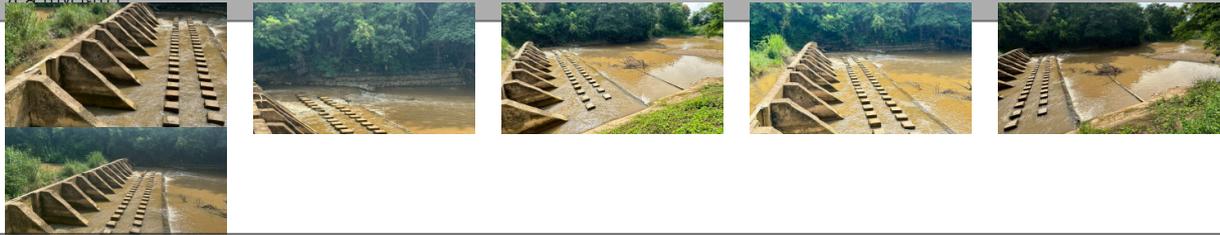
### 4. ส่วนท้ายน้ำ

4.4 แผงปะทะด้านท้ายน้ำ	ปกติ				✓	✓	✓		✓	✓		<input type="checkbox"/> ไม่มี <input type="checkbox"/> มองไม่เห็น อื่นๆ
	น้อย											
	ปานกลาง	✓	✓	✓				✓				
	มาก
