# แบบฟอร์มการตรวจประเมินสภาพฝาย

โครงการพัฒนาระบบการสำรวจและฐานข้อมูลเพื่อการบริหารจัดการพื้นที่เสี่ยงภัยน้ำท่วมและภัยแล้ง  
ระดับจังหวัดในพื้นที่ภาคเหนือตอนบน (ระยะที่ 1)  
โดย สถาบันสารสนเทศทรัพยากรน้ำ (องค์การมหาชน) ร่วมกับ มหาวิทยาลัยเชียงใหม่

รหัสฝาย : WPH080600403

ผู้ตรวจสอบ ทีมตรวจประเมิน วัน/เดือน/ปี 6 มิถุนายน 2568 ตำแหน่ง - หน่วยงาน CMU

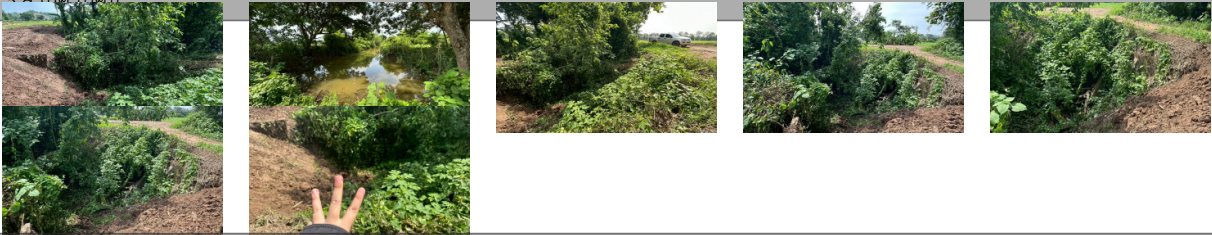
| 3.ส่วนวางเคบ |

| องค์ประกอบ | ผลการตรวจสอบสภาพฝายด้วยสายตา | | | | | | | | | | ขนาดความเสียหาย | หมายเหตุ |
|---|---|---|---|---|---|---|---|---|---|---|---|---|
| 3. ส่วนควบคุม (Control Sector) <input type="checkbox"/> ใช้งานได้ <input type="checkbox"/> ควรปรับปรุง <input checked="" type="checkbox"/> ควรรื้อถอนก่อสร้างใหม่ | | | | | | | | | | | | |
| | มาก | ✓ | ✓ | ✓ | | ✓ | ✓ | ✓ | | | | |
