ชื่อฝาย \_\_\_\_\_ ชื่อลำน้ำ \_\_\_\_\_ ร่องเส้ \_\_\_\_\_ ลำน้ำสาขาของ \_\_\_\_\_ ประเภทลำน้ำ \_\_\_\_\_ ลำเหมือง \_\_\_\_\_ วันที่สำรวจ 1 ส.ค. 68  
 คลองชลประทาน/แม่ข่าย \_\_\_\_\_  
 หมู่บ้าน หมู่ที่ 1 บ้านหนองแถม ตำบล ป่าแดง อำเภอ เมืองแพร่ จังหวัด แพร่  
 ก่อสร้าง เมื่อปี พ.ศ. \_\_\_\_\_ อายุฝาย มากกว่า 30 ปี หน่วยงานรับผิดชอบ - ออกแบบเอง

ผลการตรวจสอบสภาพฝาย

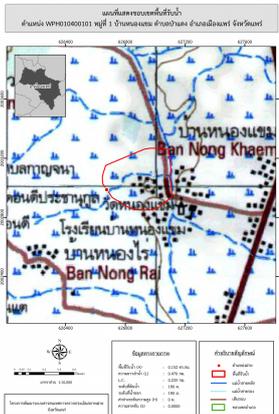
พื้นที่รับน้ำของฝายและข้อมูลประกอบ	สภาพโดยรวมของฝายและแนวทางแก้ไขปรับปรุงเบื้องต้น

<p>ข้อมูลพื้นที่รับน้ำของฝาย</p> <p>A = 0.15 ตารางกิโลเมตร</p> <p>L = 0.47 กิโลเมตร</p> <p>LC = 0.24 กิโลเมตร</p> <p>H = 1 เมตร</p> <p>s = 0</p> <p>c = 0.25</p> <p>l = 120 มิลลิเมตร/ชั่วโมง</p> <p>Return period = 100 ปี</p> <p>อัตราการไหลสูงสุด = 1.26 ลบ.ม./วินาที</p>	<p>สภาพโดยรวมของฝาย</p> <p>เป็นฝาย คสล. ก่อสร้างโดยที่ว่าการอำเภอเมือง อายุฝายมากกว่า 30 ปี</p> <p>มีสภาพในแต่ละส่วนดังนี้ ส่วน Protection เหนือน้ำ : ไม่มี ส่วนเหนือน้ำ : ไม่มี ส่วนควบคุมน้ำ : มีการกัดเซาะ ทรุดตัว และแตกร้าวเล็กน้อย โดยรวมใช้งานได้ ส่วนท้ายน้ำ : มีการกัดเซาะ ทรุดตัว และแตกร้าวเล็กน้อย โดยรวมใช้งานได้ ส่วน Protection ท้ายน้ำ : ไม่มี ระบบส่งน้ำ : ไม่มี</p> <p>มีสภาพตะกอนหน้าฝาย : ปานกลาง</p> <p>แนวทางแก้ไขปรับปรุงเบื้องต้น</p> <p>มีสภาพโดยรวมปกติ ควรวางมาตรการขุดลอก และกำจัดวัชพืชตามเวลาที่เหมาะสม</p>
