ชื่อฝาย _____ ชื่อลำน้ำ _____ ร่องตวัน _____ ลำน้ำสาขาของ _____ ประเภทลำน้ำ _____ ลำเหมือง _____ วันที่สำรวจ 1 ส.ค. 68
 คลองชลประทาน/แม่ข่าย _____
 หมู่บ้าน หมู่ที่ 1 บ้านหนองแถม ตำบล ป่าแดง อำเภอ เมืองแพร่ จังหวัด แพร่
 ก่อสร้าง เมื่อปี พ.ศ. _____ อายุฝาย มากกว่า 30 ปี หน่วยงานรับผิดชอบ - ออกแบบเอง

ผลการตรวจสอบสภาพฝาย

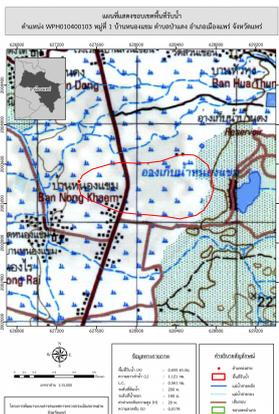
พื้นที่รับน้ำของฝายและข้อมูลประกอบ	สภาพโดยรวมของฝายและแนวทางแก้ไขปรับปรุงเบื้องต้น

<p>ข้อมูลพื้นที่รับน้ำของฝาย A = 0.66 ตารางกิโลเมตร L = 1.12 กิโลเมตร LC = 0.56 กิโลเมตร H = 20 เมตร s = 0.02 c = 0.25 I = 120 มิลลิเมตร/ชั่วโมง Return period = 100 ปี อัตราการไหลสูงสุด = 5.46 ลบ.ม./วินาที</p>	<p>สภาพโดยรวมของฝาย เป็นฝาย คลส. ก่อสร้างโดยที่ว่าการอำเภอเมือง อายุฝายมากกว่า 30 ปี มีสภาพในแต่ละส่วนดังนี้ ส่วน Protection เหนือน้ำ : ไม่มี ส่วนเหนือน้ำ : ไม่มี ส่วนควบคุมน้ำ : มีการกัดเซาะ ทรุดตัว และแตกร่วนน้อย โดยรวมใช้งานได้ ส่วนท้ายน้ำ : มีการกัดเซาะ ทรุดตัว และแตกร่วนน้อย โดยรวมใช้งานได้ ส่วน Protection ท้ายน้ำ : ไม่มี ระบบส่งน้ำ : ไม่มี มีสภาพตะกอนหน้าฝาย : ปานกลาง แนวทางแก้ไขปรับปรุงเบื้องต้น มีสภาพโดยรวมปกติ ควรวางมาตรการขุดลอก และกำจัดวัชพืชตามเวลาที่เหมาะสม</p>
