ชื่อฝาย **ชื่อลำน้ำ แม่น้ำ** **ลำน้ำสาขาของ แม่น้ำ** **ประเภทลำน้ำ ลำห้วย** **วันที่สำรวจ** 1 ส.ค. 68
หมู่บ้าน หมู่ที่ 3 **บ้านเหมืองหม้อ ตำบล เหมืองหม้อ อำเภอ เมืองแพร่ จังหวัด แพร่**
ก่อสร้าง เมื่อปี พ.ศ. **อายุฝาย** มากกว่า 20 ปี **หน่วยงานรับผิดชอบ** - **ใช้แบบมาตรฐาน :** มข.2527

ผลการตรวจสอบสภาพฝาย

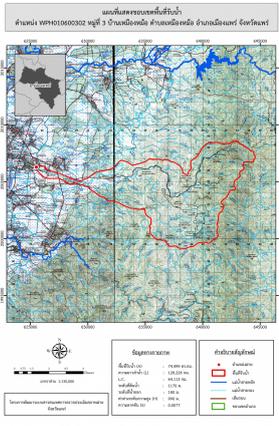
<p>ข้อมูลพื้นที่รับน้ำของฝาย A = 74.5 ตารางกิโลเมตร L = 128.23 กิโลเมตร LC = 64.11 กิโลเมตร H = 990 เมตร s = 0.01 Return period = 100 ปี อัตราการไหลสูงสุด = 326.37 ลบ.ม./วินาที</p>	<p>สภาพโดยรวมของฝาย เป็นฝาย มข.2527 ก่อสร้างโดยที่ว่าการอำเภอเมือง อายุฝายมากกว่า 20 ปี มีสภาพในแต่ละส่วนดังนี้ ส่วน Protection เหนือน้ำ : ไม่มี ส่วนเหนือน้ำ : ไม่มี ส่วนควบคุมน้ำ : สภาพปกติโดยรวมใช้งานดี มีวัชพืชขึ้นปานกลาง ส่วนท้ายน้ำ : สภาพปกติโดยรวมใช้งานดี มีวัชพืชขึ้นปานกลาง ส่วน Protection ท้ายน้ำ : ไม่มี ระบบส่งน้ำ : ไม่มี มีสภาพตะกอนหน้าฝาย : มาก</p> <p>แนวทางแก้ไขปรับปรุงเบื้องต้น มีสภาพโดยรวมปกติ ควรวางมาตรการขุดลอก และกำจัดวัชพืชตามเวลาที่เหมาะสม</p>
