ชื่อฝาย **ชื่อลำน้ำ** **น่าน้อย** **ลำน้ำสาขาของ** **แม่แคม/แม่น้ำยม** **ประเภทลำน้ำ** **ลำห้วย** **วันที่สำรวจ** **30 ก.ค. 68**  
**หมู่บ้าน** หมู่ที่ 6 บ้านนาแคม **ตำบล** สวนเขื่อน **อำเภอ** เมืองแพร่ **จังหวัด** แพร่  
**ก่อสร้าง เมื่อปี พ.ศ.** **อายุฝาย** มากกว่า 20 ปี **หน่วยงานรับผิดชอบ** - **ออกแบบเอง**

ผลการตรวจสอบสภาพฝาย

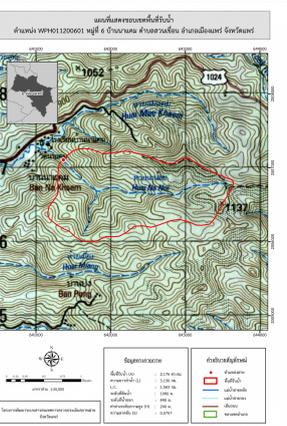
<p><b>ข้อมูลพื้นที่รับน้ำของฝาย</b>            A = 2.18 ตารางกิโลเมตร            L = 3.13 กิโลเมตร            LC = 1.56 กิโลเมตร            H = 240 เมตร            s = 0.08            c = 0.25            I = 120 มิลลิเมตร/ชั่วโมง            Return period = 100 ปี            อัตราการไหลสูงสุด = 18.15 ลบ.ม./วินาที</p>	<p><b>สภาพโดยรวมของฝาย</b>            เป็นฝาย คสล. ก่อสร้างโดยที่ว่าการอำเภอเมือง อายุฝายมากกว่า 20 ปี            มีสภาพในแต่ละส่วนดังนี้ ส่วน Protection เหนือน้ำ : ไม่มี ส่วนเหนือน้ำ :            สภาพปกติโดยรวมใช้งานได้ ส่วนควบคุมน้ำ : สภาพปกติโดยรวมใช้งานได้ ส่วนท้ายน้ำ :            สภาพปกติโดยรวมใช้งานได้ ส่วน Protection ท้ายน้ำ : ไม่มี ระบบส่งน้ำ : ไม่มี            มีสภาพตะกอนหน้าฝาย : มาก</p> <p><b>แนวทางแก้ไขปรับปรุงเบื้องต้น</b>            มีสภาพโดยรวมปกติ วางมาตรการขุดลอก และกำจัดวัชพืชตามเวลาที่เหมาะสม</p>
