ชื่อฝาย ชื่อลำน้ำ ร่องเปลี่ยน ลำน้ำสาขาของ แม่น้ำยม ประเภทลำน้ำ ลำเหมือง วันที่สำรวจ 6 ส.ค. 68
 หมู่บ้าน หมู่ที่ 4 บ้านวังมอญ ตำบล วังหงษ์ อำเภอ เมืองแพร่ จังหวัด แพร่
 ก่อสร้าง เมื่อปี พ.ศ. 2551 อายุฝาย 17 หน่วยงานรับผิดชอบ อบจ.แพร่ ออกแบบเอง

ผลการตรวจสอบสภาพฝาย

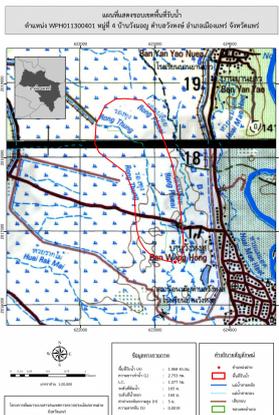
<p>ข้อมูลพื้นที่รับน้ำของฝาย A = 1.47 ตารางกิโลเมตร L = 2.75 กิโลเมตร LC = 1.38 กิโลเมตร H = 5 เมตร s = 0 c = 0.25 l = 80 มิลลิเมตร/ชั่วโมง Return period = 100 ปี อัตราการไหลสูงสุด = 8.16 ลบ.ม./วินาที</p>	<p>สภาพโดยรวมของฝาย เป็นฝาย คสล. ก่อสร้างโดย อบจ.แพร่ เมื่อปี พ.ศ.2551 อายุ 17 ปี มีสภาพในแต่ละส่วนดังนี้ ส่วน Protection เหนือน้ำ : ไม่มี ส่วนเหนือน้ำ : ไม่มี ส่วนควบคุมน้ำ : มีการกัดเซาะ ทรุดตัว แตกร้าว มีรูโพรง รั่ว และมีการเคลื่อนตัวปานกลาง โดยรวมยังปกติสามารถใช้งานได้ มีวัชพืชขึ้นน้อย ส่วนท้ายน้ำ : มีการกัดเซาะ ทรุดตัว แตกร้าว มีรูโพรง รั่ว และมีการเคลื่อนตัวปานกลาง โดยรวมยังปกติสามารถใช้งานได้ มี ส่วน Protection ท้ายน้ำ : สภาพปกติโดยรวมใช้งานได้ ระบบส่งน้ำ : ไม่มี มีสภาพตะกอนหน้าฝาย : น้อย</p> <p>แนวทางแก้ไขปรับปรุงเบื้องต้น ควรซ่อมแซมส่วนที่ถูกกัดเซาะ และรั่ว โดยการขุดดินบริเวณนั้นออก และบดอัดใหม่จากนั้นควรก่อสร้างผนังป้องกันกัดเซาะทางด้านเหนือน้ำ ควรวางมาตรการขุดลอก และกำจัดวัชพืชตามเวลาที่เหมาะสม</p>
