# การตรวจสอบสภาพฝายและแนวทางแก้ไขปรับปรุงเพื่อเพิ่มประสิทธิภาพฝาย

รหัสฝายที่ : WPH011500301

ชื่อฝาย ชื่อลำน้ำ แม่แคว ลำน้ำสาขาของ แม่น้ำยม ประเภทลำน้ำ ลำห้วย วันที่สำรวจ 6 ส.ค. 68  
หมู่บ้าน หมู่ที่ 3 บ้านนาแหลม ตำบล พังกวาร อำเภอ เมืองแพร่ จังหวัด แพร่  
ก่อสร้าง เมื่อปี พ.ศ. อายุฝาย มากกว่า 20 ปี หน่วยงานรับผิดชอบ -

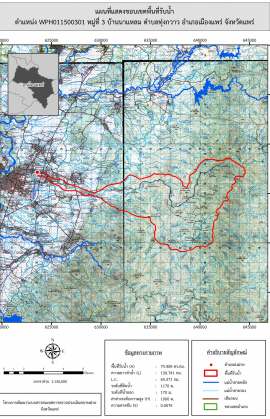
| พื้นที่รับน้ำของฝายและข้อมูลประกอบ | สภาพโดยรวมของฝายและแนวทางแก้ไขปรับปรุงเบื้องต้น |
|---|---|
| <p>ข้อมูลพื้นที่รับน้ำของฝาย</p> <p>A = 75.41 ตารางกิโลเมตร</p> <p>L = 130.74 กิโลเมตร</p> <p>LC = 65.37 กิโลเมตร</p> <p>H = 1000 เมตร</p> <p>s = 0.01</p> <p>Return period = 100 ปี</p> <p>อัตราการไหลสูงสุด = 328.18 ลบ.ม./วินาที</p> | <p><b>สภาพโดยรวมของฝาย</b></p> <p>เป็นฝาย คลส. ก่อสร้างโดยที่ว่าการอำเภอเมือง อายุฝายมากกว่า 15 ปี</p> <p>มีสภาพในแต่ละส่วนดังนี้ ส่วน Protection เหนือน้ำ : ไม่มี ส่วนเหนือน้ำ : ไม่มี ส่วนควบคุมน้ำ : สภาพปกติโดยรวมใช้งานได้ ส่วนท้ายน้ำ : สภาพปกติโดยรวมใช้งานได้ ส่วน Protection ท้ายน้ำ : ไม่มี ระบบส่งน้ำ : สภาพปกติโดยรวมใช้งานได้ มีวัชพืชขึ้นน้อย</p> <p>มีสภาพตะกอนหน้าฝาย : ปานกลาง</p> <p><b>แนวทางแก้ไขปรับปรุงเบื้องต้น</b></p> <p>มีสภาพโดยรวมปกติ ควรวางแผนการขุดลอก และกำจัดวัชพืชตามเวลาที่เหมาะสม</p> |
