# การตรวจสอบสภาพฝายและแนวทางแก้ไขปรับปรุงเพื่อเพิ่มประสิทธิภาพฝาย

รหัสฝายที่ : WPH011500303

ชื่อฝาย ชื่อลำน้ำ แม่แคว ลำน้ำสาขาของ แม่น้ำยม ประเภทลำน้ำ ลำห้วย วันที่สำรวจ 6 ส.ค. 68  
หมู่บ้าน หมู่ที่ 3 บ้านนาแหลม ตำบล พังกวาร อำเภอ เมืองแพร่ จังหวัด แพร่  
ก่อสร้าง เมื่อปี พ.ศ. อายุฝาย มากกว่า 20 ปี หน่วยงานรับผิดชอบ - ออกแบบเอง

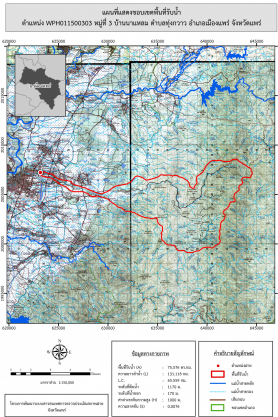
| พื้นที่รับน้ำของฝายและข้อมูลประกอบ | สภาพโดยรวมของฝายและแนวทางแก้ไขปรับปรุงเบื้องต้น |
|---|---|
| <p>ข้อมูลพื้นที่รับน้ำของฝาย</p> <p>A = 75.58 ตารางกิโลเมตร</p> <p>L = 131.12 กิโลเมตร</p> <p>LC = 65.56 กิโลเมตร</p> <p>H = 1000 เมตร</p> <p>s = 0.01</p> <p>Return period = 100 ปี</p> <p>อัตราการไหลสูงสุด = 328.51 ลบ.ม./วินาที</p> | <p><b>สภาพโดยรวมของฝาย</b></p> <p>เป็นฝาย คสล. ก่อสร้างโดยที่ว่าการอำเภอเมือง อายุฝายมากกว่า 20 ปี</p> <p>มีสภาพในแต่ละส่วนดังนี้ ส่วน Protection เหนือน้ำ : ไม่มี ส่วนเหนือน้ำ : ไม่มี ส่วนควบคุมน้ำ : สภาพปกติโดยรวมใช้งานได้ มีวัชพืชขึ้นน้อย ส่วนท้ายน้ำ : สภาพปกติโดยรวมใช้งานได้ ส่วน Protection ท้ายน้ำ : ไม่มี ระบบส่งน้ำ : ไม่มี มีสภาพตะกอนหน้าฝาย : ปานกลาง</p> <p><b>แนวทางแก้ไขปรับปรุงเบื้องต้น</b></p> <p>มีสภาพโดยรวมปกติ ควรวางแผนการขุดลอก และกำจัดวัชพืชตามเวลาที่เหมาะสม</p> |
