ชื่อฝาย **ชื่อลำน้ำ** ร่องตล **ลำน้ำสาขาของ** แม่น้ำยม **ประเภทลำน้ำ** ลำเหมือง **วันที่สำรวจ** 6 ส.ค. 68
หมู่บ้าน หมู่ที่ 6 บ้านนาแหลม **ตำบล** หวังขาว **อำเภอ** เมืองแพร่ **จังหวัด** แพร่
ก่อสร้าง เมื่อปี พ.ศ. 2559 **อายุฝาย** 9 **หน่วยงานรับผิดชอบ** - **ใช้แบบมาตรฐาน** มข.2527

ผลการตรวจสอบสภาพฝาย

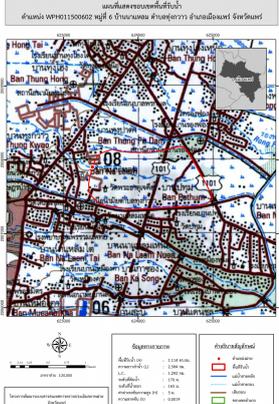
<p>ข้อมูลพื้นที่รับน้ำของฝาย A = 1.11 ตารางกิโลเมตร L = 2.58 กิโลเมตร LC = 1.29 กิโลเมตร H = 5 เมตร s = 0 c = 0.25 I = 90 มิลลิเมตร/ชั่วโมง Return period = 100 ปี อัตราการไหลสูงสุด = 6.97 ลบ.ม./วินาที</p>	<p>สภาพโดยรวมของฝาย เป็นฝาย มข.2527 ก่อสร้างโดยที่ว่าการอำเภอเมือง เมื่อปี พ.ศ.2559 อายุฝาย 9 ปี มีสภาพในแต่ละส่วนดังนี้ ส่วน Protection เหนือน้ำ : ไม่มี ส่วนเหนือน้ำ : ไม่มี ส่วนควบคุมน้ำ : สภาพปกติโดยรวมใช้งานดี มีวัชพืชขึ้นน้อย ส่วนท้ายน้ำ : สภาพปกติโดยรวมใช้งานดี มีวัชพืชขึ้นน้อย ส่วน Protection ท้ายน้ำ : ไม่มี ระบบส่งน้ำ : ไม่มี มีสภาพตะกอนหน้าฝาย : ปานกลาง</p> <p>แนวทางแก้ไขปรับปรุงเบื้องต้น มีสภาพโดยรวมปกติ ควรวางมาตรการขุดลอก และกำจัดวัชพืชตามเวลาที่เหมาะสม</p>
