ชื่อฝาย **ชื่อลำน้ำ** รองฟอง **ลำน้ำสาขาของ** แม่น้ำยม **ประเภทลำน้ำ** ลำเหมือง **วันที่สำรวจ** 8 ส.ค. 68
หมู่บ้าน หมู่ที่ 3 บ้านหนองกลาง **ตำบล** แม่ยม **อำเภอ** เมืองแพร่ **จังหวัด** แพร่
ก่อสร้าง เมื่อปี พ.ศ. **อายุฝาย** มากกว่า 20 ปี **หน่วยงานรับผิดชอบ** อบต.แม่ยม **ออกแบบเอง**

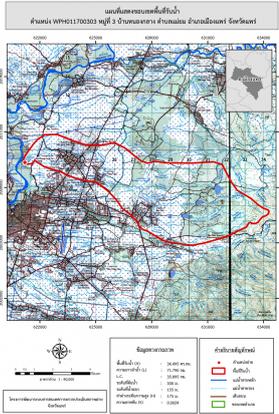
<p>ข้อมูลพื้นที่รับน้ำของฝาย A = 36.49 ตารางกิโลเมตร L = 71.79 กิโลเมตร LC = 35.9 กิโลเมตร H = 175 เมตร s = 0 Return period = 100 ปี อัตราการไหลสูงสุด = 50.73 ลบ.ม./วินาที</p>	<p>สภาพโดยรวมของฝาย เป็นฝาย คสล. ก่อสร้างโดยที่ว่าการอำเภอเมืองปัจจุบันอยู่ในความดูแลของ อบต.แม่ยม อายุฝายมากกว่า 20 ปี (เดิมอยู่ในความดูแลของ ทต.ทุ่งกวาว) มีสภาพในแต่ละส่วนดังนี้ ส่วน Protection เหนือหน้า : ไม่มี ส่วนเหนือหน้า : สภาพปกติโดยรวมใช้งานได้มีการกัดเซาะและทรุดตัวน้อย มีวัชพืชขึ้นน้อย ส่วนควบคุมน้ำ : สภาพปกติโดยรวมใช้งานได้มีการกัดเซาะและทรุดตัวน้อย มีวัชพืชขึ้นน้อย ส่วนท้ายน้ำ : สภาพปกติโดยรวมใช้งานได้มีการกัดเซาะและทรุดตัวน้อย มีวัชพืชขึ้นน้อย ส่วน Protection ท้ายน้ำ : ไม่มี ระบบส่งน้ำ : ไม่มี มีสภาพตะกอนหน้าฝาย : ปานกลาง</p> <p>แนวทางแก้ไขปรับปรุงเบื้องต้น เนื่องจากสภาพฝายค่อนข้างเก่า และทรุดโทรมอาจไม่คุ้มค่าในการปรับปรุง สามารถใช้งานต่อไปได้หากในอนาคตตรวจพบความเสียหายเพิ่มขึ้นควรพิจารณาหรือถอนและก่อสร้างใหม่ในรูปแบบ และขนาดที่เหมาะสม</p>
