ชื่อฝาย ทุงเก่า ชื่อลำน้ำ แมยางหลวง ลำน้ำสาขาของ แม่น้ำยม ประเภทลำน้ำ ลำห้วย วันที่สำรวจ 16 พ.ค. 68
 หมู่บ้าน หมู่ที่ 1 บ้านแมยางตาล ตำบล แมยางตาล อำเภอ ร้องกวาง จังหวัด แพร่
 ก่อสร้าง เมื่อปี พ.ศ. อายุฝาย มากกว่า 30 ปี หน่วยงานรับผิดชอบ -

ผลการตรวจสอบสภาพฝาย

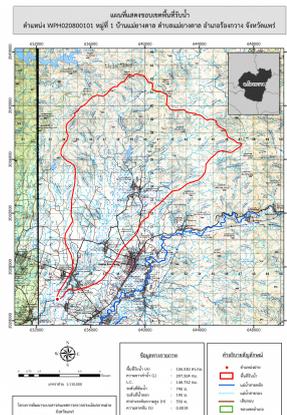
<p>ข้อมูลพื้นที่รับน้ำของฝาย A = 106.53 ตารางกิโลเมตร L = 297.5 กิโลเมตร LC = 148.75 กิโลเมตร H = 550 เมตร s = 0 Return period = 100 ปี อัตราการไหลสูงสุด = 384.24 ลบ.ม./วินาที</p>	<p>สภาพโดยรวมของฝาย เป็นฝาย คสล. ก่อสร้างโดยที่ว่าการอำเภอร้องกวาง มีอายุมากกว่า 30 ปี มีสภาพในแต่ละส่วนดังนี้ ส่วน Protection เหนือน้ำ : ไม่มี ส่วนเหนือน้ำ : ปกติมีวัชพืชขึ้นปานกลาง ส่วนควบคุมน้ำ : ปกติมีวัชพืชขึ้นปานกลาง ส่วนท้ายน้ำ : มีการกัดเซาะ ทรุดตัว แตกร้าว และมีการเคลื่อนตัวน้อย มีวัชพืชขึ้นน้อย ส่วน Protection ท้ายน้ำ : ไม่มี ระบบส่งน้ำ : ไม่มี มีสภาพตะกอนหน้าฝาย : มาก</p> <p>แนวทางแก้ไขปรับปรุงเบื้องต้น มีสภาพโดยรวมปกติ มีการกัดเซาะ และแตกร้าวด้านท้ายน้ำเล็กน้อย สามารถใช้งานได้ ควรวางแผนการขุดลอก และกำจัดวัชพืชตามเวลาที่เหมาะสม</p>
