ชื่อฝาย **ชื่อลำน้ำ** แมยางน้อย **ลำน้ำสาขาของ** แมยางหลวง/แม่น้ำยม **ประเภทลำน้ำ** ลำห้วย **วันที่สำรวจ** 7 พ.ค. 68
หมู่บ้าน หมู่ที่ 3 บ้านแมยางหลายทุ่ง ตำบล แมยางฮ่อม **อำเภอ** ร่องควาง **จังหวัด** แพร่
ก่อสร้าง เมื่อปี พ.ศ. **อายุฝาย** มากกว่า 20 ปี **หน่วยงานรับผิดชอบ** อบต.แมยางฮ่อม **ใช้แบบมาตรฐาน : มข.2527**

ผลการตรวจสอบสภาพฝาย

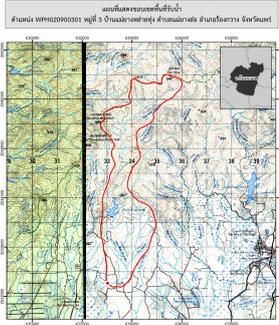
พื้นที่รับน้ำของฝายและข้อมูลประกอบ	สภาพโดยรวมของฝายและแนวทางแก้ไขปรับปรุงเบื้องต้น

<p>ข้อมูลพื้นที่รับน้ำของฝาย A = 12.28 ตารางกิโลเมตร L = 34.37 กิโลเมตร LC = 17.18 กิโลเมตร H = 310 เมตร s = 0.01 c = 0.25 I = 30 มิลลิเมตร/ชั่วโมง Return period = 100 ปี อัตราการไหลสูงสุด = 25.61 ลบ.ม./วินาที</p>	<p>สภาพโดยรวมของฝาย เป็นฝาย มข.2527 มีอายุมากกว่า 20 ปี ในความรับผิดชอบของ อบต.ร่องควาง มีสภาพในแต่ละส่วนดังนี้ ส่วน Protection เหนือน้ำ : ไม่มี ส่วนเหนือน้ำ : ไม่มี ส่วนควบคุมน้ำ : มีการกัดเซาะ ทรุดตัว และมีการเคลื่อนตัวน้อย มีรูโพรง และรั้วปานกลาง (เป็นการรั้วตลอดได้ตัวฝาย) ส่วนท้ายน้ำ : มีการกัดเซาะ ทรุดตัว และมีการเคลื่อนตัวน้อย มีรูโพรง และรั้วปานกลาง (เป็นการรั้วตลอดได้ตัวฝาย) ส่วน Protection ท้ายน้ำ : ไม่มี ระบบส่งน้ำ : ปกติมีวัชพืชขึ้นน้อย มีสภาพตะกอนหน้าฝาย : ปานกลาง</p> <p>แนวทางแก้ไขปรับปรุงเบื้องต้น เนื่องจากสภาพฝายค่อนข้างเก่า และทรุดโทรมมากไม่คุ้มค่าในการปรับปรุง ควรพิจารณาหรือถอน และก่อสร้างใหม่ในรูแบบ และขนาดที่เหมาะสม</p>
