# การตรวจสอบสภาพฝายและแนวทางแก้ไขปรับปรุงเพื่อเพิ่มประสิทธิภาพฝาย

รหัสฝายที่ : WPH021300101

ชื่อฝาย ห้วยกี้ ชื่อลำน้ำ ห้วยกี้ ลำน้ำสาขาของ แม่น้ำแม่/แม่น้ำยม ประเภทลำน้ำ ลำห้วย วันที่สำรวจ 9 พ.ค. 68  
หมู่บ้าน หมู่ที่ 1 บ้านห้วยกี้ ตำบล ห้วยโรง อำเภอ ร้องกวาง จังหวัด แพร่  
ก่อสร้าง เมื่อปี พ.ศ. อายุฝาย มากกว่า 20 ปี หน่วยงานรับผิดชอบ อบต.ห้วยโรง ออกแบบเอง

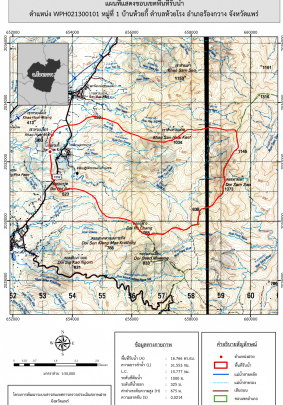
| สภาพฝายของแต่ละองค์ประกอบ (Element) | | | |
|---|---|---|---|
| 3. ส่วนควบคุมน้ำ : <input type="checkbox"/> ใช้งานได้ดี <input type="checkbox"/> ปานกลาง <input checked="" type="checkbox"/> ทรุดโทรม | ตะกอนมีปานกลาง | 4. ส่วนท้ายน้ำ : <input type="checkbox"/> ใช้งานได้ดี <input type="checkbox"/> ปานกลาง <input checked="" type="checkbox"/> ทรุดโทรม | ตะกอนมีน้อย |

| พื้นที่รับน้ำของฝายและข้อมูลประกอบ | สภาพโดยรวมของฝายและแนวทางแก้ไขปรับปรุงเบื้องต้น |
|---|---|
| <p>ข้อมูลพื้นที่รับน้ำของฝาย</p> <p>A = 16.77 ตารางกิโลเมตร</p> <p>L = 31.55 กิโลเมตร</p> <p>LC = 15.78 กิโลเมตร</p> <p>H = 675 เมตร</p> <p>s = 0.02</p> <p>c = 0.25</p> <p>I = 45 มิลลิเมตร/ชั่วโมง</p> <p>Return period = 100 ปี</p> <p>อัตราการไหลสูงสุด = 52.44 ลบ.ม./วินาที</p> | <p><b>สภาพโดยรวมของฝาย</b></p> <p>เป็นฝาย คสล. ก่อสร้างโดย อบต.ห้วยโรง อายุมากกว่า 20 ปี มีสภาพในแต่ละส่วนดังนี้ ส่วน Protection เหนือน้ำ : ไม่มี ส่วนเหนือน้ำ : ไม่มี ส่วนควบคุมน้ำ : มีการกัดเซาะ ทรุดตัว แตกร้าว และมีการเคลื่อนตัวปานกลาง มีรูโหว่ และร้าวมาก น้อย</p> <p>มีเศษกิ่งไม้มาติดบริเวณตัวฝายทำให้เกิดขวางทางน้ำ และมีวัชพืชขึ้นน้อย ส่วนท้ายน้ำ : มีการกัดเซาะ ทรุดตัว แตกร้าว และมีการเคลื่อนตัวปานกลาง มีรูโหว่ และร้าวมาก น้อย</p> <p>มีเศษกิ่งไม้มาติดบริเวณตัวฝายทำให้เกิดขวางทางน้ำ และมีวัชพืชขึ้นน้อย ส่วน Protection ท้ายน้ำ : ไม่มี ระบบส่งน้ำ : ปกติมีวัชพืชขึ้นน้อย มีสภาพตะกอนหน้าฝาย : มาก</p> <p><b>แนวทางแก้ไขปรับปรุงเบื้องต้น</b></p> <p>เนื่องจากสภาพฝายค่อนข้างเก่า และทรุดโทรมอาจไม่คุ้มค่าในการปรับปรุง ควรพิจารณารื้อถอน และก่อสร้างใหม่ในรูปแบบ และขนาดที่เหมาะสม</p> |
