ชื่อฝาย **ชื่อลำน้ำ ห้วยวัวเนา** **ลำน้ำสาขาของ** แม่น้ำหลวง/แม่น้ำยม **ประเภทลำน้ำ** ลำห้วย **วันที่สำรวจ** 8 พ.ค. 68
หมู่บ้าน หมู่ที่ 1 บ้านแม่ทราย **ตำบล** แม่ทราย **อำเภอ** ร้องกวาง **จังหวัด** แพร่
ก่อสร้าง เมื่อปี พ.ศ. 2562 **อายุฝาย** 5 **หน่วยงานรับผิดชอบ** - **ออกแบบเอง**

ผลการตรวจสอบสภาพฝาย

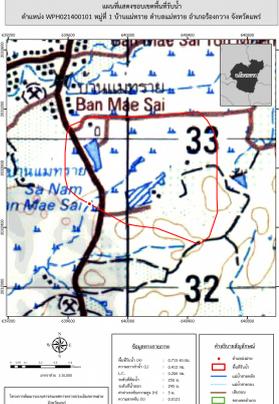
<p>ข้อมูลพื้นที่รับน้ำของฝาย</p> <p>A = 0.72 ตารางกิโลเมตร L = 0.41 กิโลเมตร LC = 0.21 กิโลเมตร H = 5 เมตร s = 0.01 c = 0.25 I = 120 มิลลิเมตร/ชั่วโมง Return period = 100 ปี อัตราการไหลสูงสุด = 5.96 ลบ.ม./วินาที</p>	<p>สภาพโดยรวมของฝาย</p> <p>เป็นฝาย คสล. ก่อสร้างโดยที่ว่าการอำเภอร้องกวาง เมื่อปี พ.ศ.2562 อายุ 5 ปี</p> <p>มีสภาพในแต่ละส่วนดังนี้ ส่วน Protection เหนือน้ำ : ไม่มี ส่วนเหนือน้ำ : ไม่มี ส่วนควบคุมน้ำ : ปกติ ส่วนท้ายน้ำ : ปกติมีวัชพืชขึ้นน้อย ส่วน Protection ท้ายน้ำ : ไม่มี ระบบส่งน้ำ : ไม่มี</p> <p>มีสภาพตะกอนหน้าฝาย : ปานกลาง</p> <p>แนวทางแก้ไขปรับปรุงเบื้องต้น</p> <p>มีสภาพโดยรวมปกติ ควรวางแผนการขุดลอก และกำจัดวัชพืชตามเวลาที่เหมาะสม</p>
