ชื่อฝาย \_\_\_\_\_ ชื่อลำน้ำ ห้วยวัวเนา ลำน้ำสาขาของ \_\_\_\_\_ ประเภทลำน้ำ ลำห้วย \_\_\_\_\_ วันที่สำรวจ 8 พ.ค. 68  
 หมู่บ้าน หมู่ที่ 1 บ้านแม่ทราย ตำบล แม่ทราย อำเภอ ร้องกวาง จังหวัด แพร่  
 ก่อสร้าง เมื่อปี พ.ศ. 2525 อายุฝาย 43 หน่วยงานรับผิดชอบ - ออกแบบเอง

**ผลการตรวจสอบสภาพฝาย**

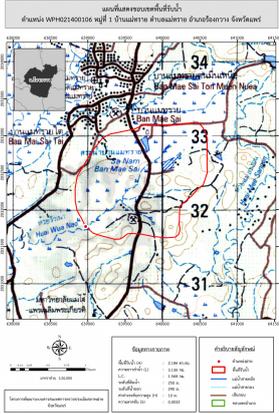
<p><b>ข้อมูลพื้นที่รับน้ำของฝาย</b>                      A = 2.19 ตารางกิโลเมตร                      L = 3.14 กิโลเมตร                      LC = 1.57 กิโลเมตร                      H = 10 เมตร                      s = 0                      c = 0.25                      I = 90 มิลลิเมตร/ชั่วโมง                      Return period = 100 ปี                      อัตราการไหลสูงสุด = 13.68 ลบ.ม./วินาที</p>	<p><b>สภาพโดยรวมของฝาย</b>                      เป็นฝาย คสล. ก่อสร้างโดยที่ว่าการอำเภอร้องกวาง เมื่อปี พ.ศ.2525 อายุ 43 ปี                      มีสภาพในแต่ละส่วนดังนี้ ส่วน Protection เหนือน้ำ : ไม่มี ส่วนเหนือน้ำ : ไม่มี ส่วนควบคุมน้ำ : มีการกัดเซาะ ทรุดตัว แตกร้าว และมีการเคลื่อนตัวปานกลาง มีรูโพรง และร่วมาก                      มีเศษกิ่งไม้มาติดบริเวณตัวฝายทำให้เกิดขวางทางน้ำ และมีวัชพืชขึ้นปานกลาง ส่วนท้ายน้ำ : มีการกัดเซาะ ทรุดตัว แตกร้าว และมีการเคลื่อนตัวปานกลาง มีรูโพรง และร่วมาก                      มีเศษกิ่งไม้มาติดบริเวณตัวฝายทำให้เกิดขวางทางน้ำ และมีวัชพืชขึ้นปานกลาง ส่วน Protection ท้ายน้ำ : ไม่มี ระบบส่งน้ำ : ปกติมีวัชพืชขึ้นน้อย มีสภาพตะกอนหน้าฝาย : มาก</p> <p><b>แนวทางแก้ไขปรับปรุงเบื้องต้น</b>                      เนื่องจากสภาพฝายค่อนข้างเก่า และทรุดโทรมมากไม่คุ้มค่าในการปรับปรุง ควรพิจารณารื้อถอน และก่อสร้างใหม่ในรูปแบบ และขนาดที่เหมาะสม</p>
