ชื่อฝาย นายาง ชื่อลำน้ำ นายาง ลำน้ำสาขาของ แม่น้ำหลวง/แม่น้ำยม ประเภทลำน้ำ ลำห้วย วันที่สำรวจ 8 พ.ค. 68
 หมู่บ้าน หมู่ที่ 1 บ้านแม่ทราย ตำบล แม่ทราย อำเภอ ร้องกวาง จังหวัด แพร่
 ก่อสร้าง เมื่อปี พ.ศ. อายุฝาย มากกว่า 10 ปี หน่วยงานรับผิดชอบ อบต.แม่ทราย ใช้แบบมาตรฐาน : มข.2527

ผลการตรวจสอบสภาพฝาย

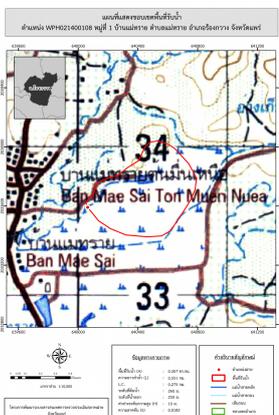
<p>ข้อมูลพื้นที่รับน้ำของฝาย</p> <p>A = 0.31 ตารางกิโลเมตร L = 0.55 กิโลเมตร LC = 0.28 กิโลเมตร H = 10 เมตร s = 0.02 c = 0.25 I = 120 มิลลิเมตร/ชั่วโมง Return period = 100 ปี อัตราการไหลสูงสุด = 2.56 ลบ.ม./วินาที</p>	<p>สภาพโดยรวมของฝาย</p> <p>เป็นฝายที่ก่อสร้างโดย อบต.แม่ทราย มีอายุมากกว่า 10 ปี มีสภาพในแต่ละส่วนดังนี้ ส่วน Protection เหนือน้ำ : ไม่มี ส่วนเหนือน้ำ : ไม่มี ส่วนควบคุมน้ำ : มีการกัดเซาะ แดกร้าว มีรูโพรง รั่ว และมีการเคลื่อนตัวปานกลาง ทรุดตัวน้อย มีวัชพืชขึ้นน้อย (การรั่วเป็นการรั่วลอดใต้ตัวฝาย) ส่วนท้ายน้ำ : มีการกัดเซาะ แดกร้าว มีรูโพรง รั่ว และมีการเคลื่อนตัวปานกลาง ทรุดตัวน้อย มีวัชพืชขึ้นน้อย (การรั่วเป็นการรั่วลอดใต้ตัวฝาย)</p> <p>ส่วน Protection ท้ายน้ำ : ระบบส่งน้ำ : ไม่มี มีสภาพตะกอนหน้าฝาย : ปานกลาง</p> <p>แนวทางแก้ไขปรับปรุงเบื้องต้น</p> <p>เนื่องจากสภาพฝายค่อนข้างทรุดโทรมมากไม่คุ้มค่าในการปรับปรุง ควรพิจารณารื้อถอนและก่อสร้างใหม่ในรูปแบบ และขนาดที่เหมาะสม</p>
