ชื่อฝาย **ชื่อลำน้ำ** แมยางหลวง **ลำน้ำสาขาของ** แม่น้ำยม **ประเภทลำน้ำ** ลำห้วย **วันที่สำรวจ** 8 พ.ค. 68
หมู่บ้าน หมู่ที่ 2 บ้านแม่ทรายต้นเนิน **ตำบล** แม่ทราย **อำเภอ** ร้องกวาง **จังหวัด** แพร่
ก่อสร้าง เมื่อปี พ.ศ. **อายุฝาย** มากกว่า 10 ปี **หน่วยงานรับผิดชอบ** - **ใช้แบบมาตรฐาน :** มข.2527

ผลการตรวจสอบสภาพฝาย

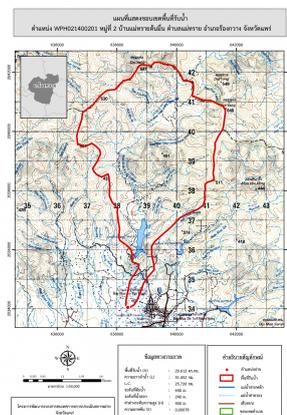
<p>ข้อมูลพื้นที่รับน้ำของฝาย A = 20.61 ตารางกิโลเมตร L = 51.45 กิโลเมตร LC = 25.73 กิโลเมตร H = 400 เมตร s = 0.01 C = I = มิลลิเมตร/ชั่วโมง Return period = 100 ปี อัตราการไหลสูงสุด = 181.56 ลบ.ม./วินาที</p>	<p>สภาพโดยรวมของฝาย เป็นฝาย คสล. ก่อสร้างโดยอบต.แม่ทราย อายุมากกว่า 10 ปี มีสภาพในแต่ละส่วนดังนี้ ส่วน Protection เหนือน้ำ : ไม่มี ส่วนเหนือน้ำ : ไม่มี ส่วนควบคุมน้ำ : ปกติมีวัชพืชขึ้นน้อย ส่วนท้ายน้ำ : ปกติมีวัชพืชขึ้นน้อย ส่วน Protection ท้ายน้ำ : ไม่มี ระบบส่งน้ำ : ไม่สามารถมองเห็นสภาพโดยรวมสามารถใช้งานได้ มีสภาพตะกอนหน้าฝาย : ปานกลาง</p> <p>แนวทางแก้ไขปรับปรุงเบื้องต้น มีสภาพโดยรวมปกติสามารถใช้งานได้ ควรวางแผนการขุดลอก และกำจัดวัชพืชตามเวลาที่เหมาะสม</p>
